TESIS

**CALIDAD AMBIENTAL DEL AGUA EN LA BAHÍA INTERIOR DE PUNO - LAGO
TITICACA 2021**

WILSON TARAPA POMA

2023

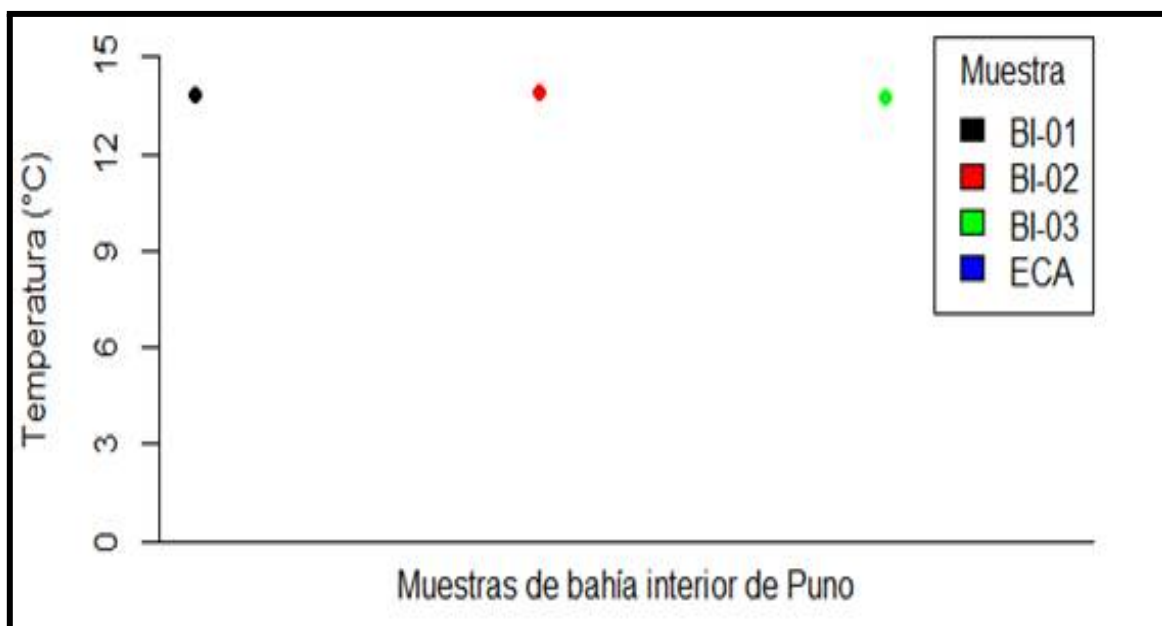
Figura 03: Temperaturas del agua de la bahía interior de Puno - Lago Titicaca.

En la Figura 3, se da a conocer los resultados sobre la temperatura de las aguas para los tres puntos de muestreo, teniendo así un promedio de $13,81^{\circ}\text{C}$, donde estas fueron tomadas con multiparamétrico horiba UN-52 c/sonda el cual registró los siguientes valores como **$13,8^{\circ}\text{C}$, $13,88^{\circ}\text{C}$, $13,75$ en monitoreo superficial** por PELT (2022), y además se obtuvo el resultado promedio de $17,6^{\circ}\text{C}$, durante el monitoreo en la bahía interior de Puno por la ANA (2019) la cual con esto se llega a evidenciar la ausencia de variabilidad en este parámetro comparando con el (ECA) de la categoría 4 del “Decreto Supremo N°004-2017-MINAM” donde refiere que se aceptan las variabilidades de hasta 3°C para lagunas y lagos, en estudios anteriores como el de Callata (2015) que obtuvo resultados para la temperatura, dando a conocer que valores sobre la temperatura se encontraban entre 13°C y 15°C

existiendo una variabilidad pequeña y aceptable de la temperatura; por otra parte en el estudios de Arohuanca (2016), se llegó a observar que la temperatura de los alimentadores de la planta de tratamiento de Emsa Puno vierten a 14.6°C , siendo este un factor que puede estar influenciando para que se produzcan variabilidades más recurrentes de temperatura en el agua, algo que se observa en resultados como el del ANA en su informe técnico N°042-2018-ANA-AAA realizado en fecha julio del 2018, indicando una variabilidad de temperatura de menor a 3°C en todos los puntos de monitoreo con mayor cambio, asimismo se da a conocer en el informe del ANA N°09-2019-ANA-AAA realizado en noviembre del 2018 por la misma entidad en el que nuevamente se apreció que la temperatura si sufre cambios pero no notables en el punto de la muestra establecida en la “bahía interior de Puno”.

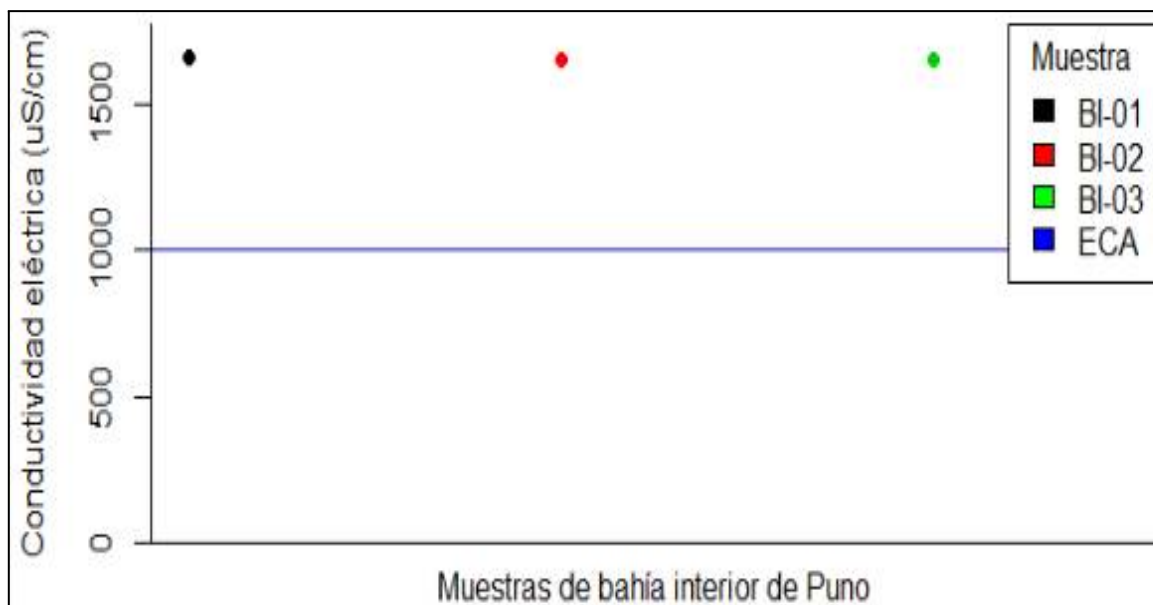
Figura 04: Conductividad eléctrica del agua de la bahía interior de Puno.

De acuerdo a los resultados mostrados en la **Figura 4**, se observa el valor de conductividad eléctrica, el mismo que es de un promedio de $1654 \mu\text{S/cm}$, este valor sobrepasa al valor establecido según el ECA ya que el valor máximo debería ser $1000 \mu\text{S/cm}$, puesto que así

esta descrito en la categoría 4 del “Decreto Supremo N°004-2017-MINAM”; estos resultado en comparación con el de Callata (2015), que reportó valores de $1867\mu\text{S}/\text{cm}$ de conductividad eléctrica y respecto a valores anteriores presentados en monitoreos hechos por el ANA se observaron valores para conductividad eléctrica de aproximadamente $1700\mu\text{S}/\text{cm}$ valor que sobrepasaba el ECA, también se observa que en el informe N°09-2019-ANA-AAA realizado en fecha noviembre del 2018 un comportamiento similar respecto a dicho parámetro con valor de $1800\mu\text{S}/\text{cm}$ que también sobrepasaba el valor del ECA establecido, comportamiento que se mantiene creciente en el estudio realizado en noviembre del 2019 por la misma entidad descrito en el informe técnico N°070-2019-ANA-AAA que reporta valores de hasta $1900\mu\text{S}/\text{cm}$ en el punto de la muestra de la Bahía Interior de Puno; con todo lo descrito se puede observar que el resultado obtenido en el presente informe es menor a los observados en anteriores reportes, probablemente por la influencia de la estacionalidad o la variación en los periodos de muestreo (épocas lluviosas o de sequía), ya que estos también generan influencia en la densidad de sal removida en el agua, pero el valor de conductividad aún se mantiene por encima de los ECA.

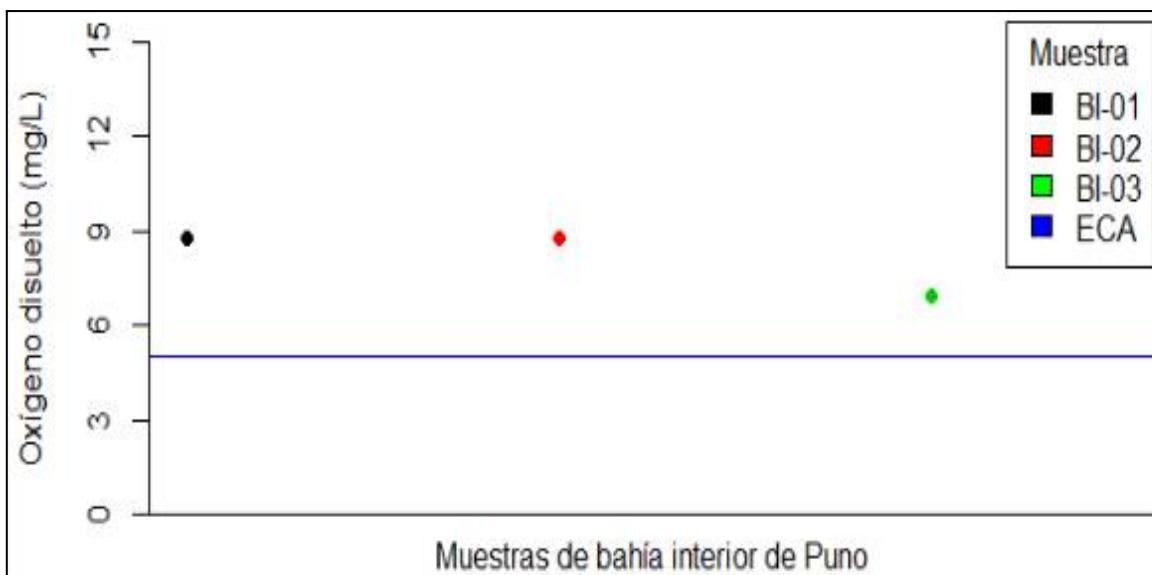
Figura 06: Oxígeno disuelto en el agua de la bahía interior de Puno.

En la Figura 6 se muestran el valor de oxígeno removido de agua donde el valor obtenido de las muestras es de 6.93, 8.76 mg/L superando a lo establecido en el ECA del “Decreto Supremo N°004-2017-MINAM” que especifica que los valores de oxígeno disuelto deben ser mayores o iguales a 5 mg/L, por lo que si se cumple el ECA para este parámetro; en tanto Callata (2015), refirió que reportaron valores de oxígeno disuelto cercanos a 3 mg/L ubicando este valor por debajo del ECA y de acuerdo al autor este es un indicador de ingestión de oxígeno en la alteración de materia orgánica y eutrofización, otros resultados en años posteriores como los del informe técnico del ANA N°042-2018-ANA-AAA muestran valores próximos a 7 mg/L mejorando los resultados para este parámetro, de igual manera se observa el resultado reportado en el informe técnico del ANA N°070-2019-ANA-AAA que muestra valores próximos a 6.5 mg/L evidenciando un par de puntos en los que el valor del oxígeno disuelto alcanza 3 mg/L cuyo efecto se atribuye a factores como la temperatura y a que los puntos de muestreo son bastante cercanos a puntos de descarga de efluentes; de acuerdo a lo mostrado se observa un comportamiento ascendente y descendente del oxígeno disuelto en el agua de la bahía interior de la ciudad de Puno.

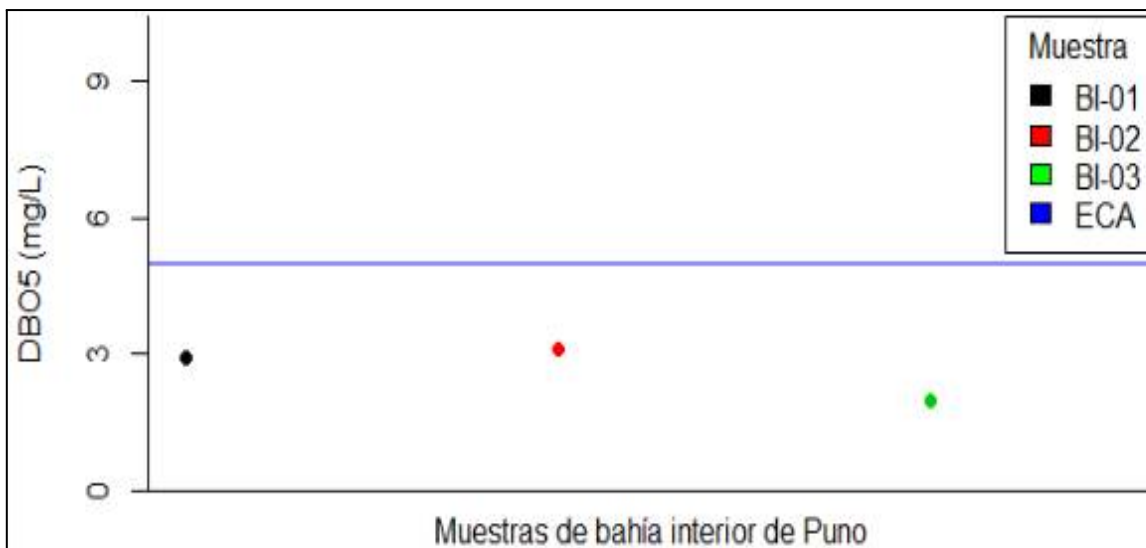
Figura 08: DBO5 de agua de la bahía interior de Puno - Lago Titicaca.

La Figura 8 se muestran los valores para la demanda bioquímica de oxígeno del agua presentado en unidades de concentración, estos valores de 3.1 y 2.9 mg/L, muestran un indicador que refiere que la cantidad del oxígeno está por debajo de lo que refiere el Decreto supremo del MINAM, en tal sentido esto requiere oxidar y descomponer la carga contaminante. ya que MINAM especifica que cualquier valor que se encuentre por encima de 5 mg/L valor que requiere de un tratamiento, respecto a resultado obtenido en las investigaciones anteriores Callata (2015), obtuvo un valor muy elevado de 89 mg/L probablemente porque se tomó un punto cercano a la descarga de efluente ya que estas descargas ejercen un aporte importante en la DBO5 del agua, también se tienen los resultados reportados por el ANA en su informe técnico N°042-2018-ANA-AAA que expone un valor de 6 mg/L de DBO 5 en el agua valor que sobrepasa el ECA establecido, este valor se reduce pues en el informe técnico N°070-2019-ANA-AAA se expone un valor de 3 mg/L valor que se encuentra por debajo del establecido en el ECA, este comportamiento que se expone en los resultados se debe a la variación de carga contaminante en los puntos de

muestreo, aun así son valores que se encuentran muy cercanos a los establecidos en dicha normativa

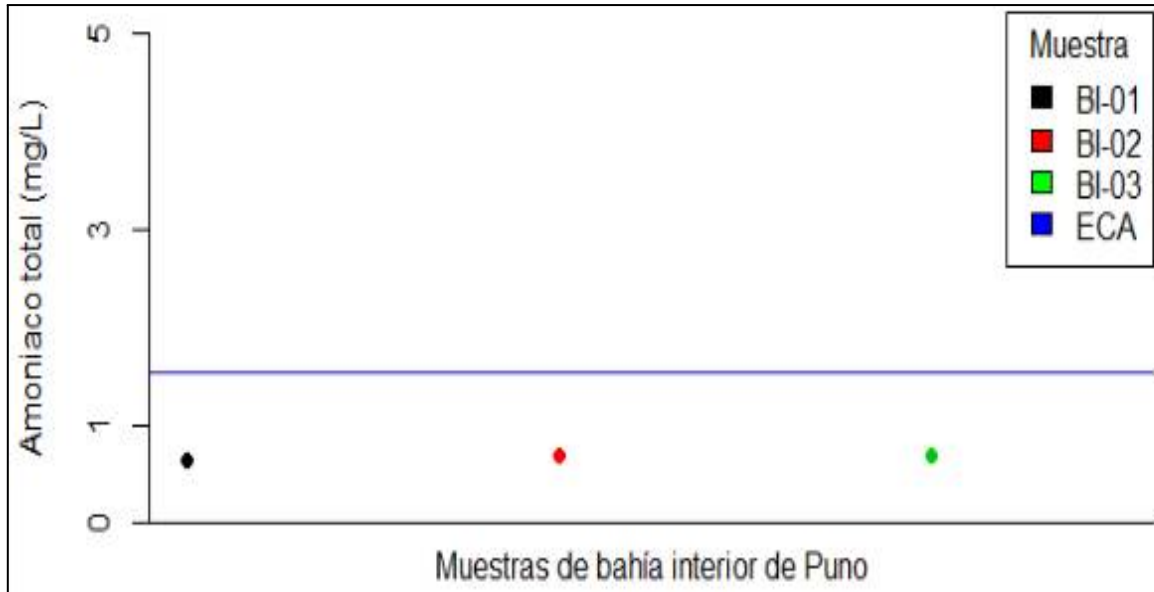
Figura 10: Amoníaco total en el agua de la bahía interior de Puno - Lago Titicaca.

Respecto a los valores de amoníaco total en el agua, se obtuvo un resultado de 0.68-0.63 mg/L de amonio, es decir que se apreció una pequeña concentración de amoníaco total en el agua, posterior a ello se observan los resultados del informe técnico del ECA que exponen valores que no tienen que superar de 1.54 mg /L de condensación de amoníaco total en el agua, valor que evidencia menor condensación, siendo aceptable para el ECA, dicho comportamiento probablemente se debe a los tiempos de muestreo y a las lluvias por el arrastre generado de materia orgánica en el agua.

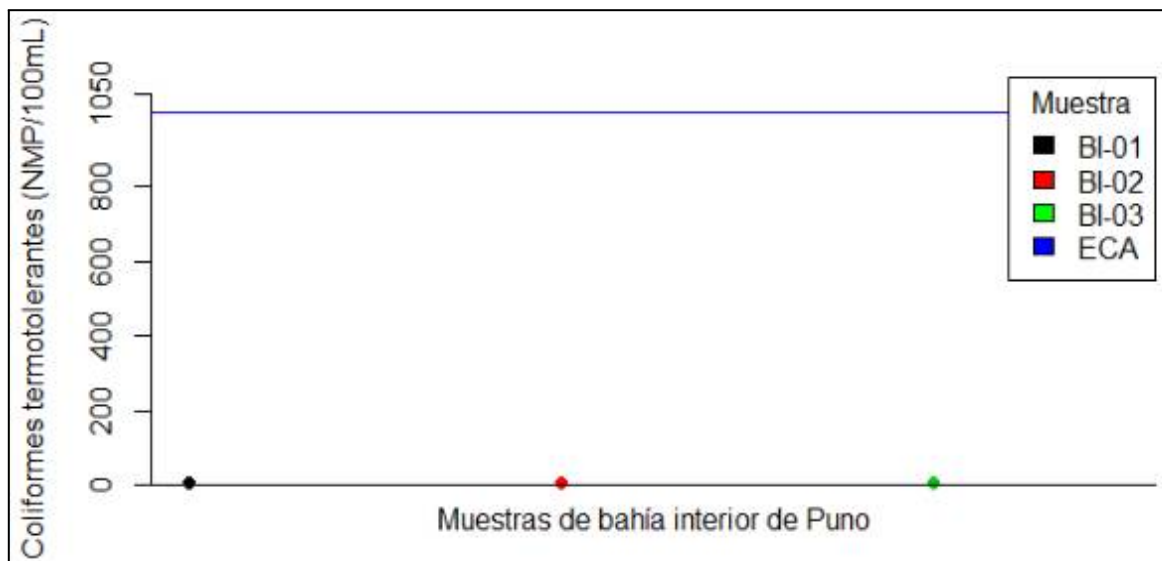
Figura 14: Coliformes termotolerantes en el agua de la bahía interior de Puno.

Respecto a los coliformes termotolerantes que se tiene en la bahía en el agua. En la Figura 14, se tiene coliformes termotolerantes de 23 NMP/100mL, y este valor se encuentra muy por debajo del ECA establecido en el “Decreto Supremo N°004-2017-MINAM”, y comparando estos resultado frente a los de la ANA que muestra un valor de 1.79 NMP/100mL de coliformes termotolerantes, también está el valor reportado en el “informe técnico N°009-2019-ANA-AAA” que obtuvo un valor de 1.79 NMP/100mL y el valor reportado en el “informe técnico N°070-2019-ANA-AAA” que es de 130 NMP/100mL, además revisando los antecedentes se pudo evidenciar que en algunos puntos de muestreo que se realizó carecen de fiabilidad. Por otro lado es necesario mencionar que el valor que probablemente se produjo por algún vertimiento externo o aporte, se produce al observar que el valor se mantiene por debajo del ECA establecido.

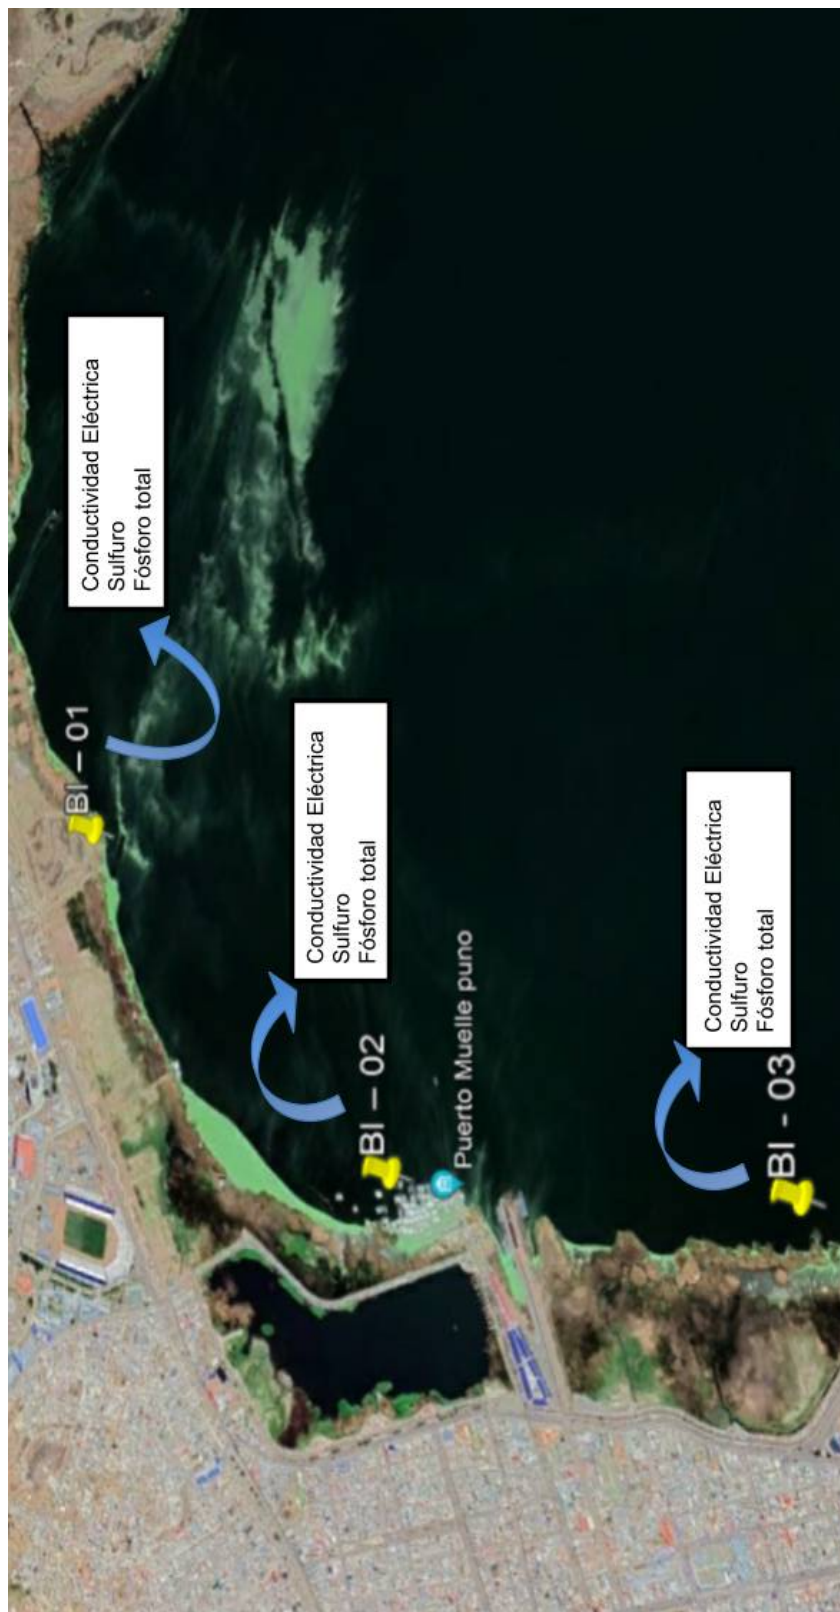
Figura 15: Puntos de muestreo y parámetros no cumplidos, a través de un dron.

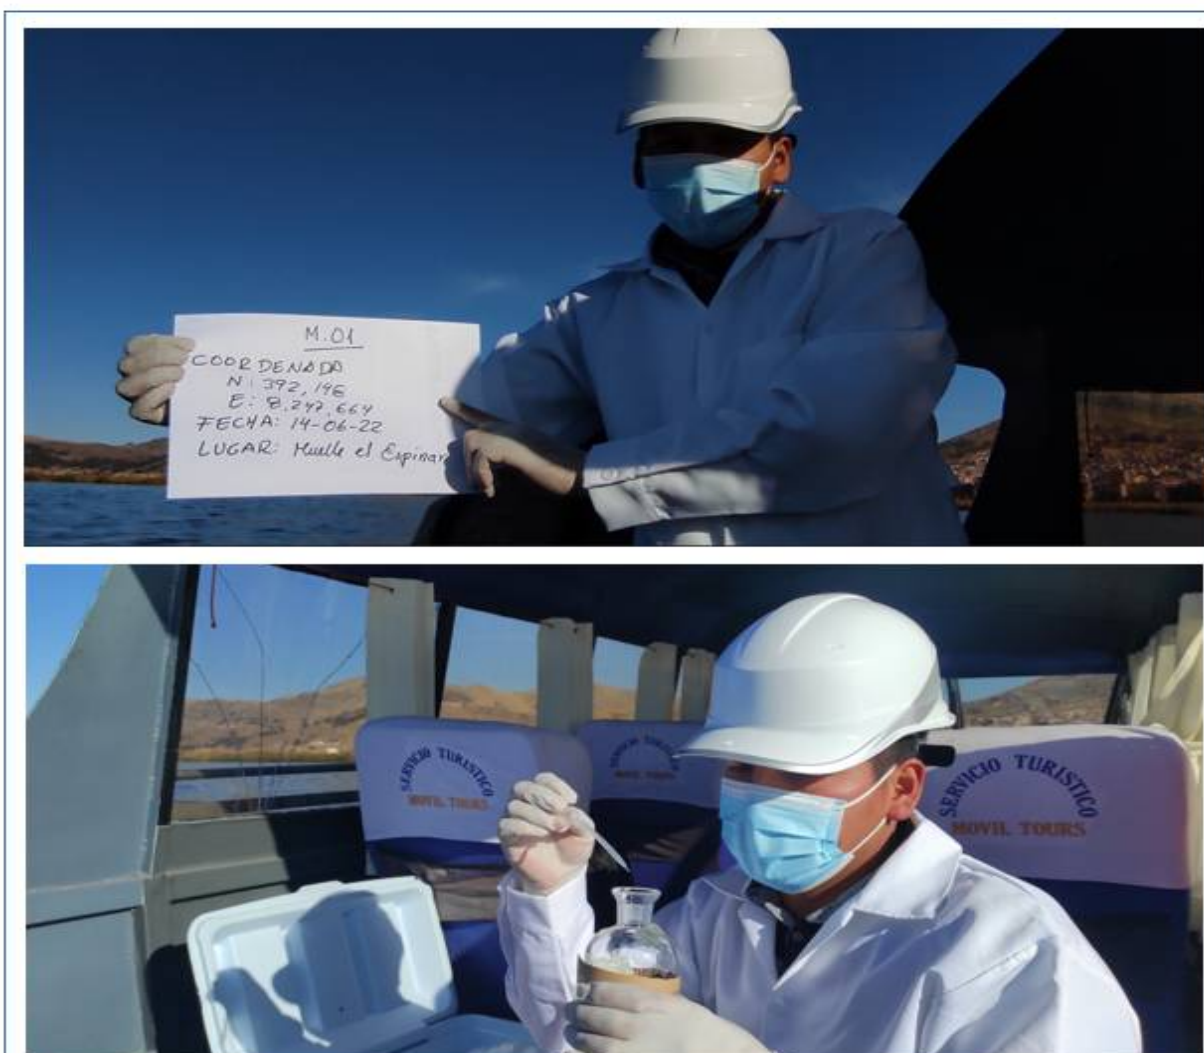
Descripción: Se evidencia la toma de muestras de las aguas superficiales de la bahía interior del lago Titicaca en la ciudad de Puno

Coordenadas punto de muestreo: Muelle de Espinar

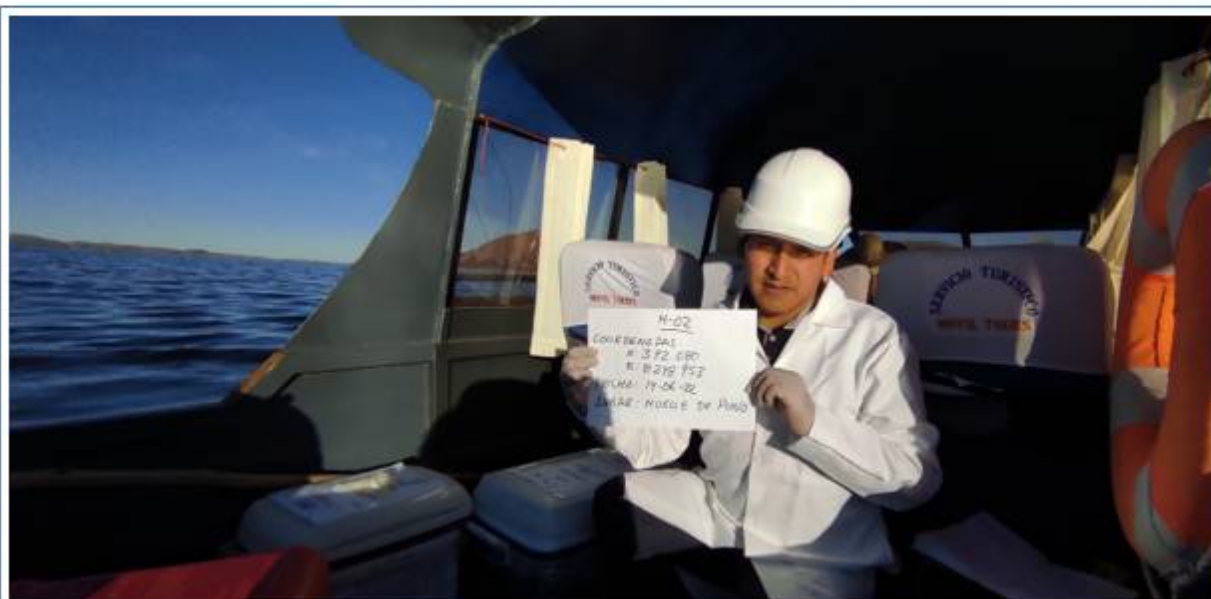
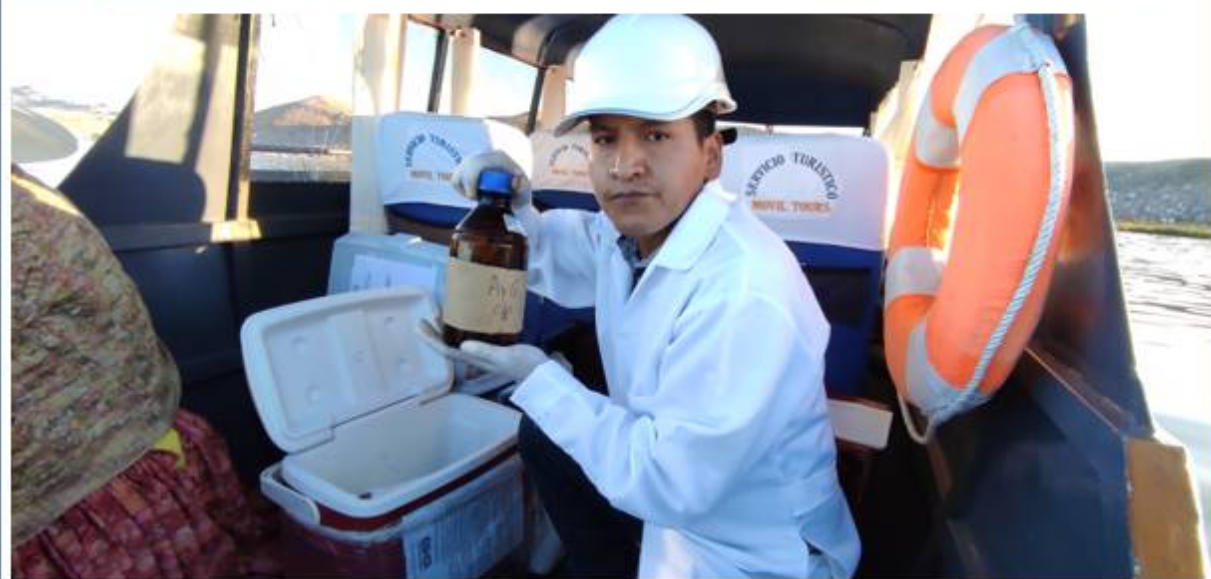
Descripción: Se evidencia la toma de muestras de las aguas superficiales de la bahía interior del lago Titicaca en la ciudad de Puno

Coordenadas punto de muestreo: Muelle de Espinar

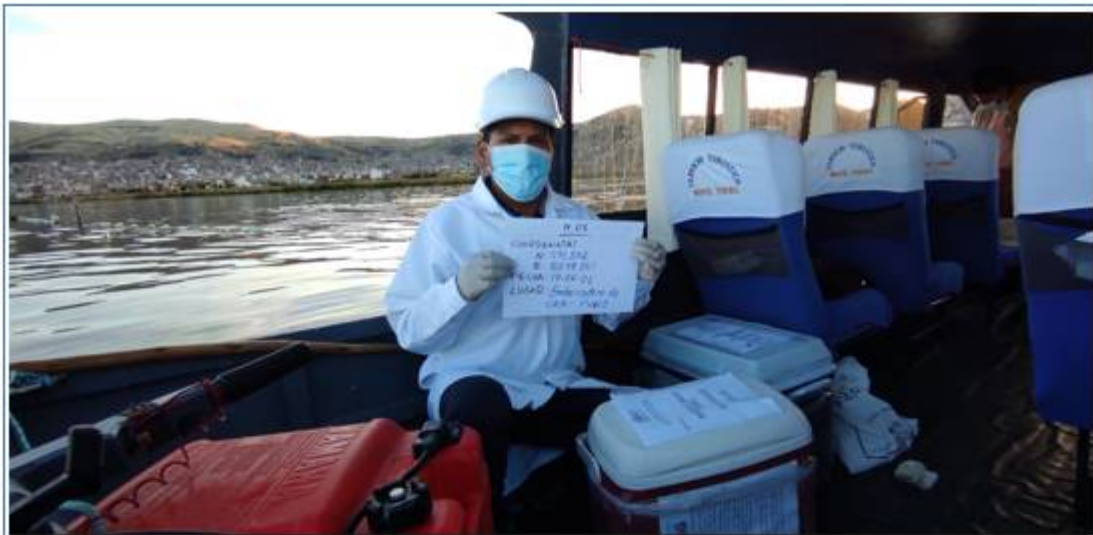
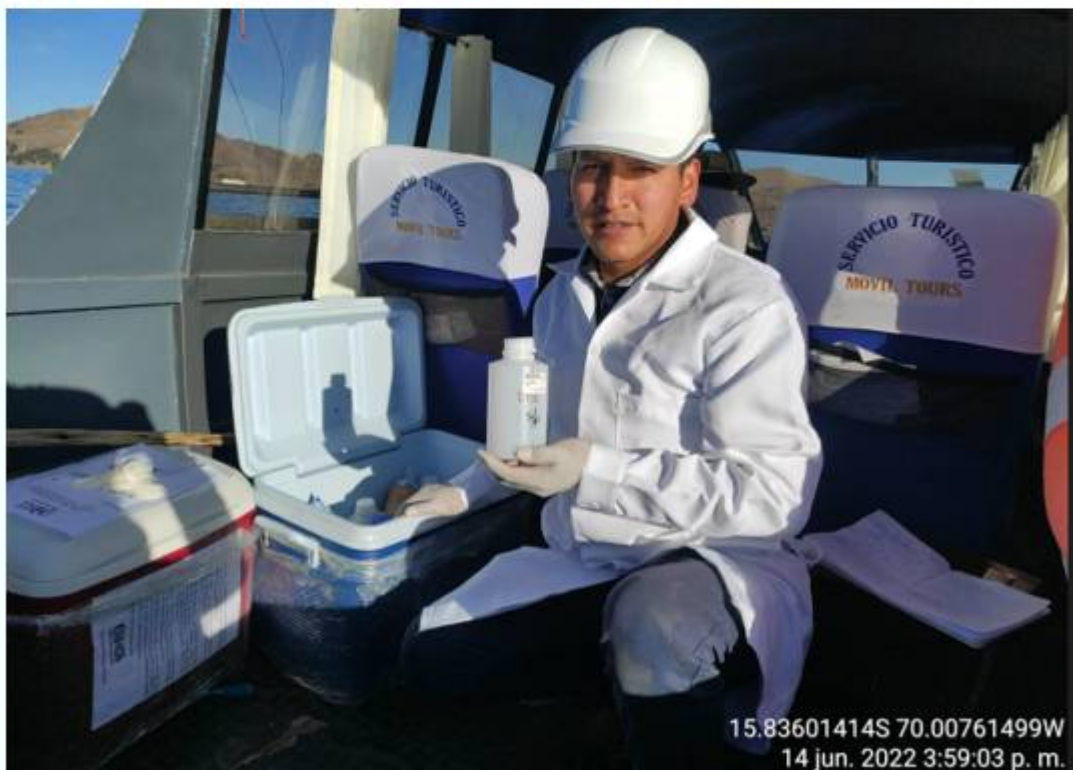
15.83601414S 70.00761499W
14 jun. 2022 3:59:03 p. m.

Descripción: Se evidencia la toma de muestras de las aguas superficiales de la bahía interior del lago Titicaca en la ciudad de Puno
