# UNIVERSIDAD PRIVADA SAN CARLOS

**TESIS**

**CALIDAD DEL AGUA DEL RÍO TAMBOPATA, TRAMO QUE ATRAVIESA EL  
CENTRO POBLADO DE SAN IGNACIO DEL DISTRITO DE SAN PEDRO DE  
PUTINA PUNCO - SANDIA - PUNO, 2024**

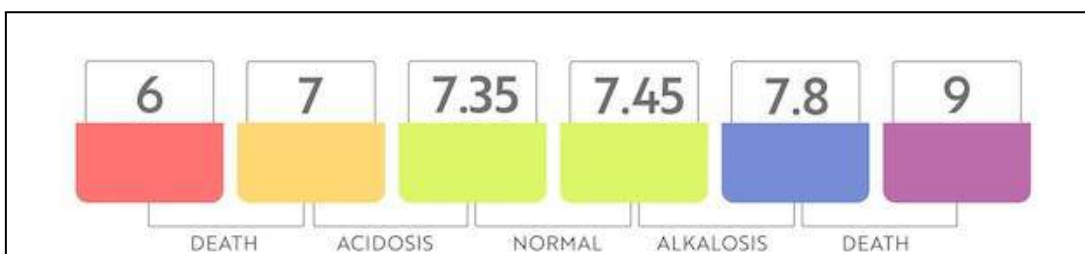
**Figura 01:** Representación del rango del pH.

El pH del agua, tanto cruda como tratada, debe mantenerse dentro de un rango de 5,0 a 9,0 para optimizar su calidad. Este intervalo facilita el control de las propiedades fisicoquímicas del agua y minimiza los efectos adversos sobre otros constituyentes. Las directrices canadienses establecieron un rango más restrictivo de 6,5 a 8,5 para el agua destinada al consumo humano (Martel, 2014).

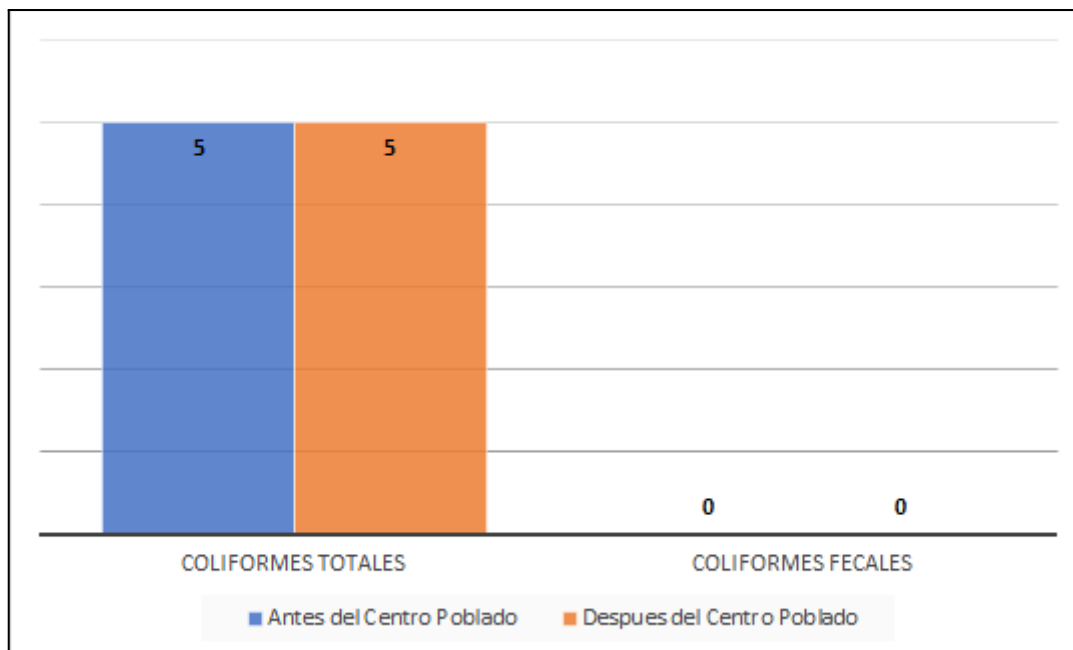
**Figura 05:** Comparación entre los valores de los parámetros microbiológicos de las aguas antes y después de atravesar el Centro Poblado de San Ignacio.

De acuerdo a los resultados de la Figura 05, estos resultados indican que el agua no sufrió contaminación microbiológica en su paso por el centro poblado de San Ignacio, al menos en lo que respecta a coliformes totales y fecales. Esto sugiere una buena calidad del agua en términos de contaminación bacteriana y puede reflejar prácticas adecuadas de saneamiento en la zona.

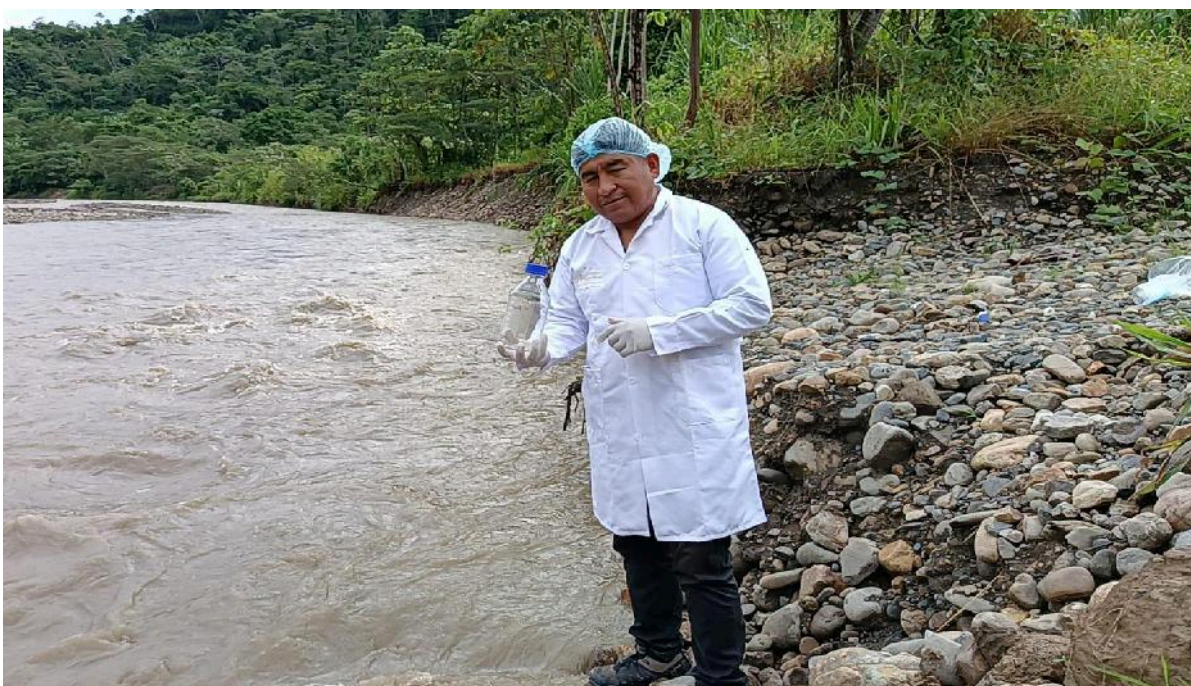
**Figura 02.** Preparando el envase para recoger la muestra para el análisis físico químico.

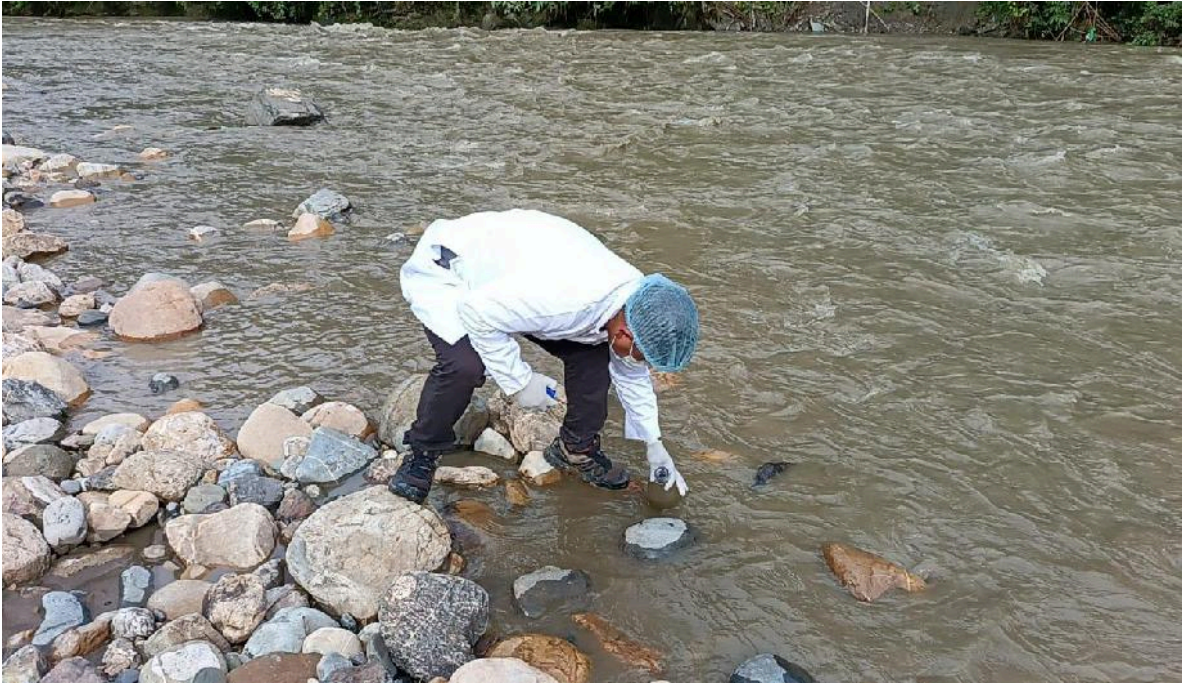
**Figura 03.** Recogiendo la muestra para el análisis físico químico.

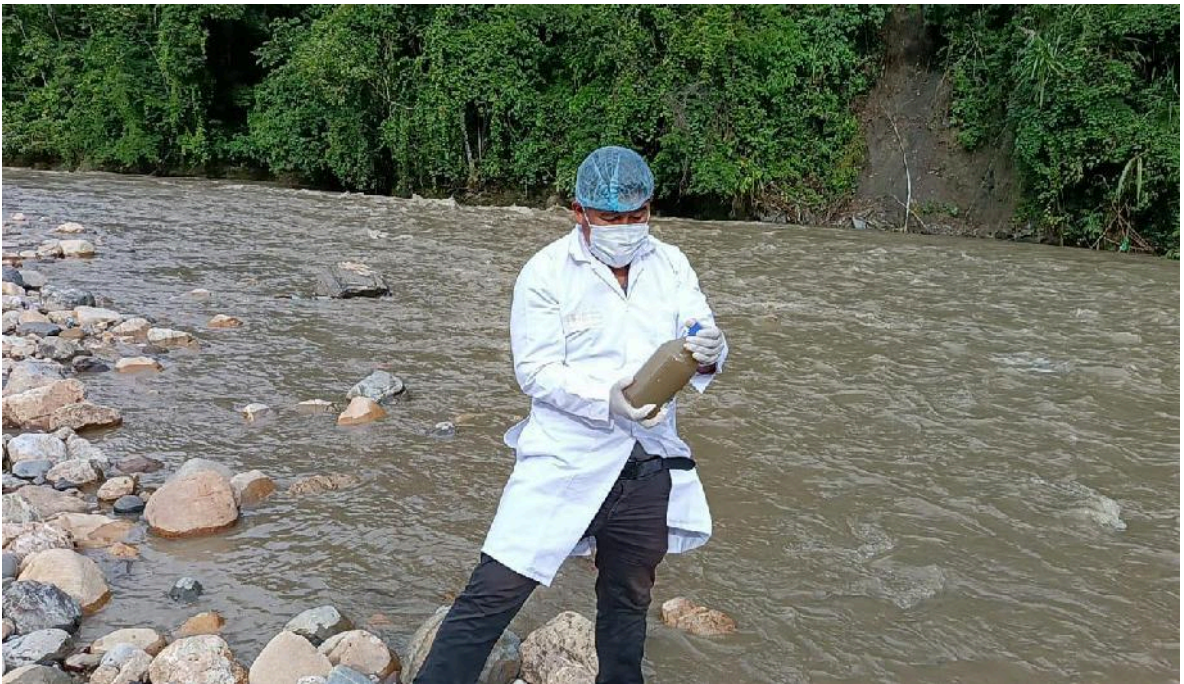
**Figura 04.** Envasando la muestra para el análisis físico químico.

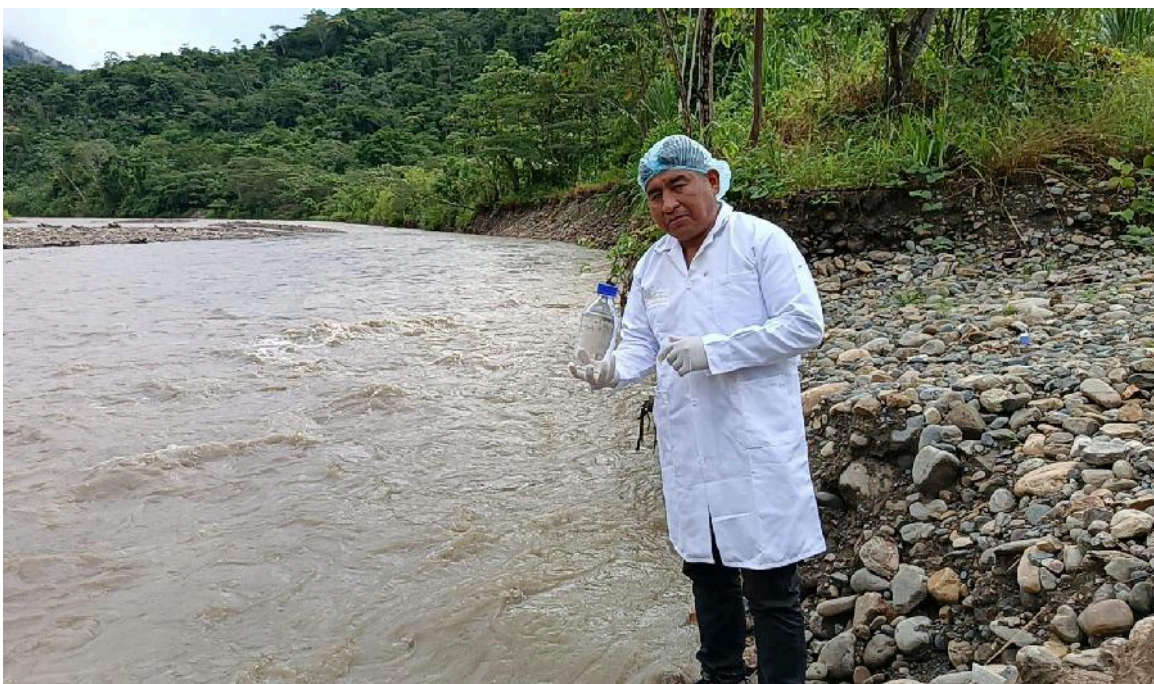
**Figura 05.** Preparando el envase para recoger la muestra para el análisis microbiológico.

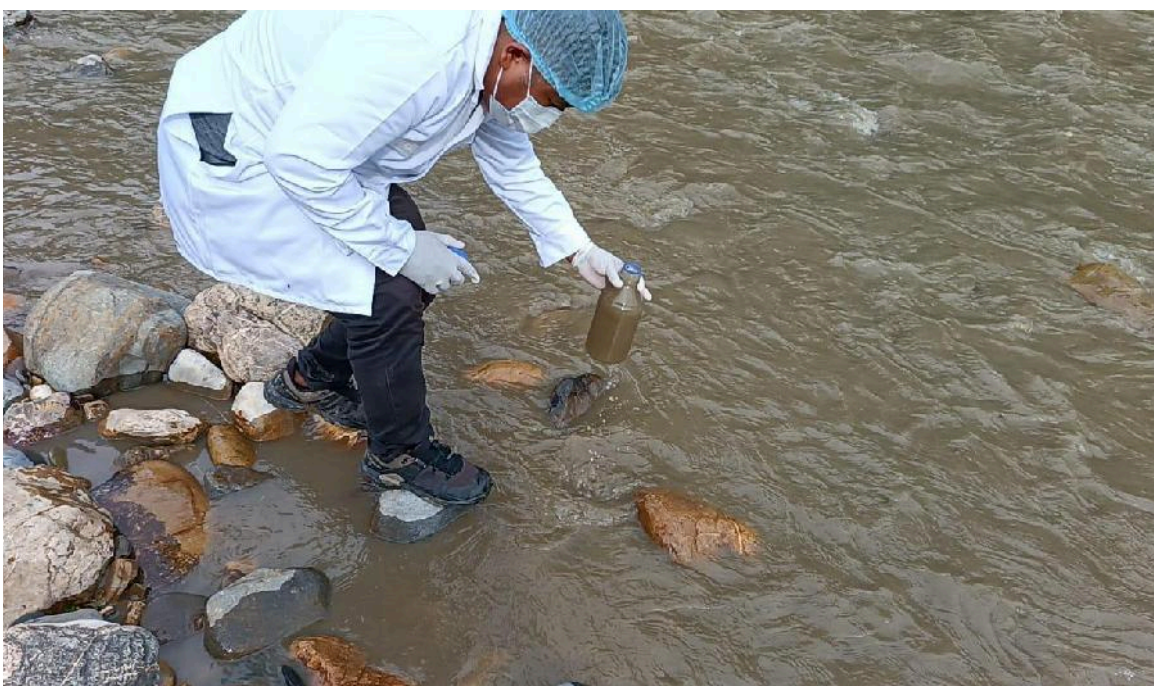
**Figura 06.** Recogiendo la muestra para el análisis microbiológico.

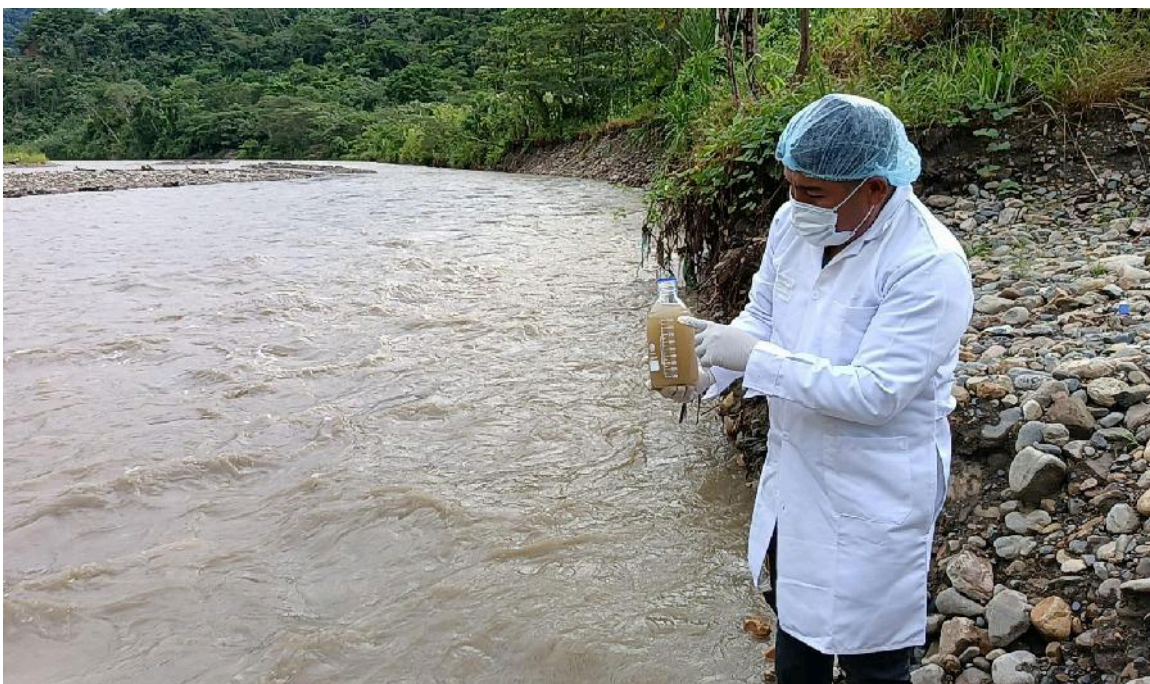
**Figura 07.** Verificando la cantidad de la muestra para el análisis microbiológico.

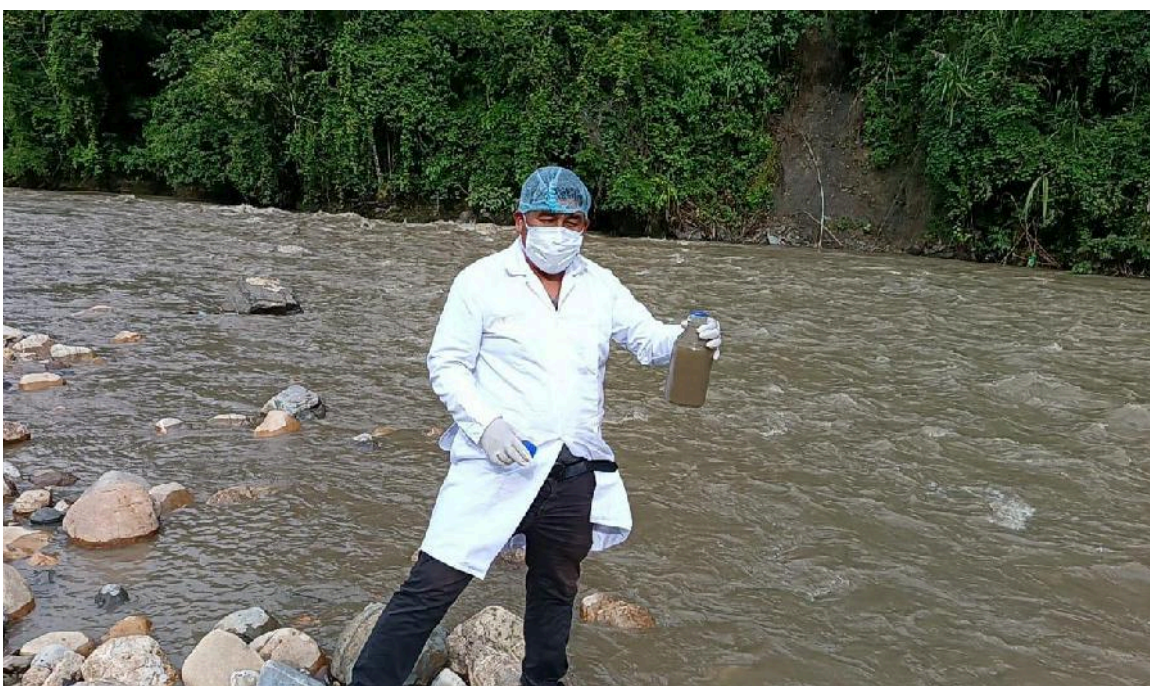
**Figura 08.** Envasando la muestra para el análisis microbiológico.
