TESIS

**ESTUDIO SOBRE UBICACIÓN DEL MATERIAL EXCEDENTE EN LA
CONSTRUCCIÓN DEL TÚNEL OLLACHEA TRAMO 4 AZÁNGARO - PUENTE
INAMBARI DEL CORREDOR VIAL INTEROCEÁNICO SUR PERÚ - BRASIL**

INGENIERO AMBIENTAL

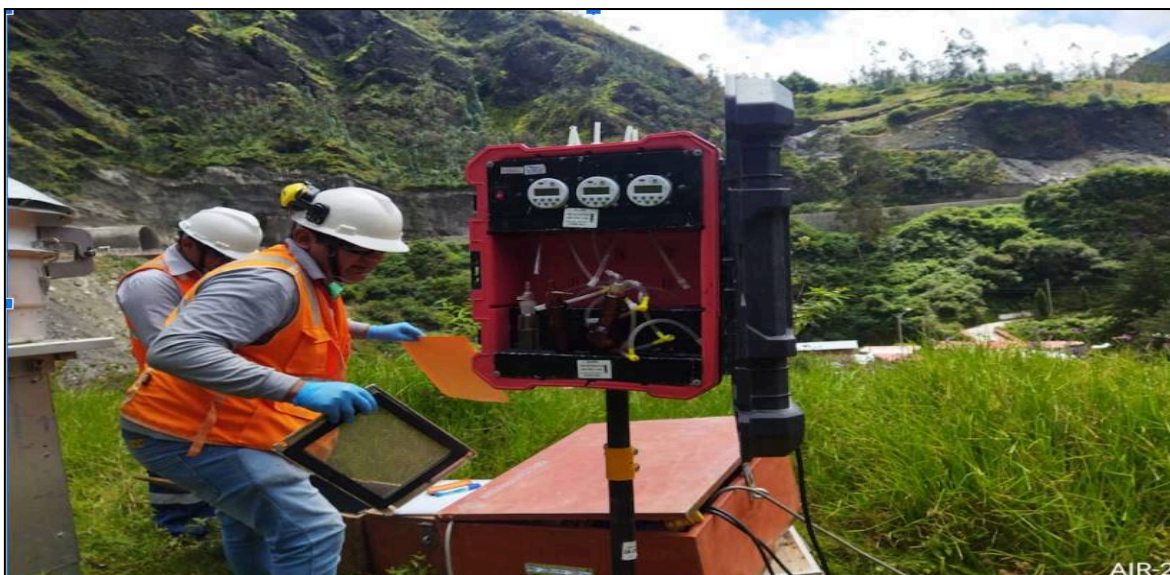
Figura 01: Realización de toma de muestra de aire

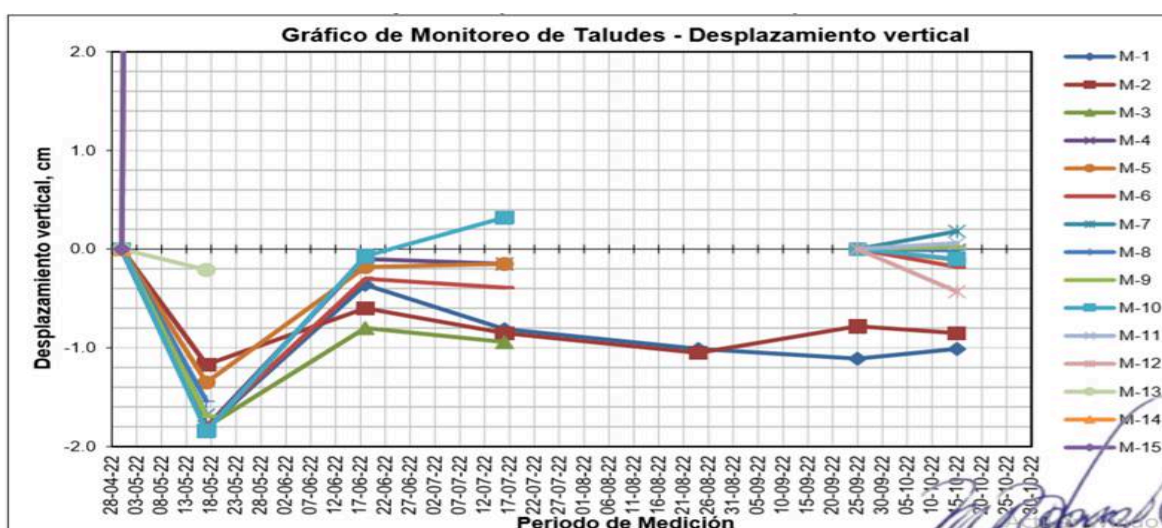
Figura 06: Desplazamiento vertical vs tiempo

En la figura número 7 podemos apreciar que se han detallado los desplazamientos verticales versus el tiempo, observamos que los desplazamientos verticales de los puntos

de monitoreo se encuentran dentro del rango de los 0.01 a 100.00 cm (0.1 mm a 1.00 m)

De los registros de monitoreo, desplazamiento horizontal y vertical presentados, así como las velocidades de desplazamiento calculadas, no presentan movimiento que indiquen que el talud se encuentre inestable o próximo a un desplazamiento.

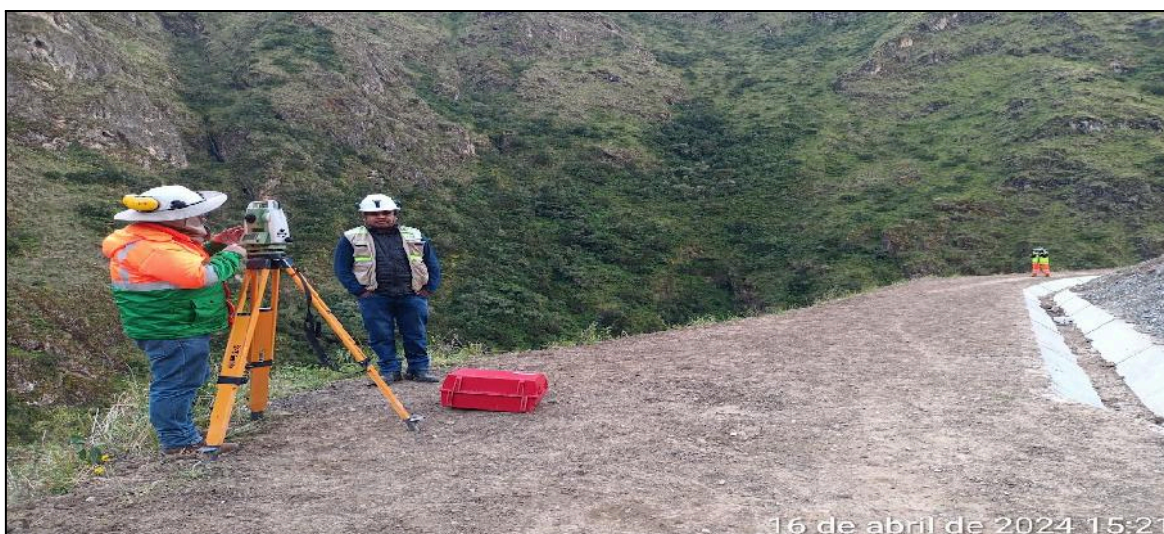
Figura 08: Monitoreo de taludes con equipo topográfico

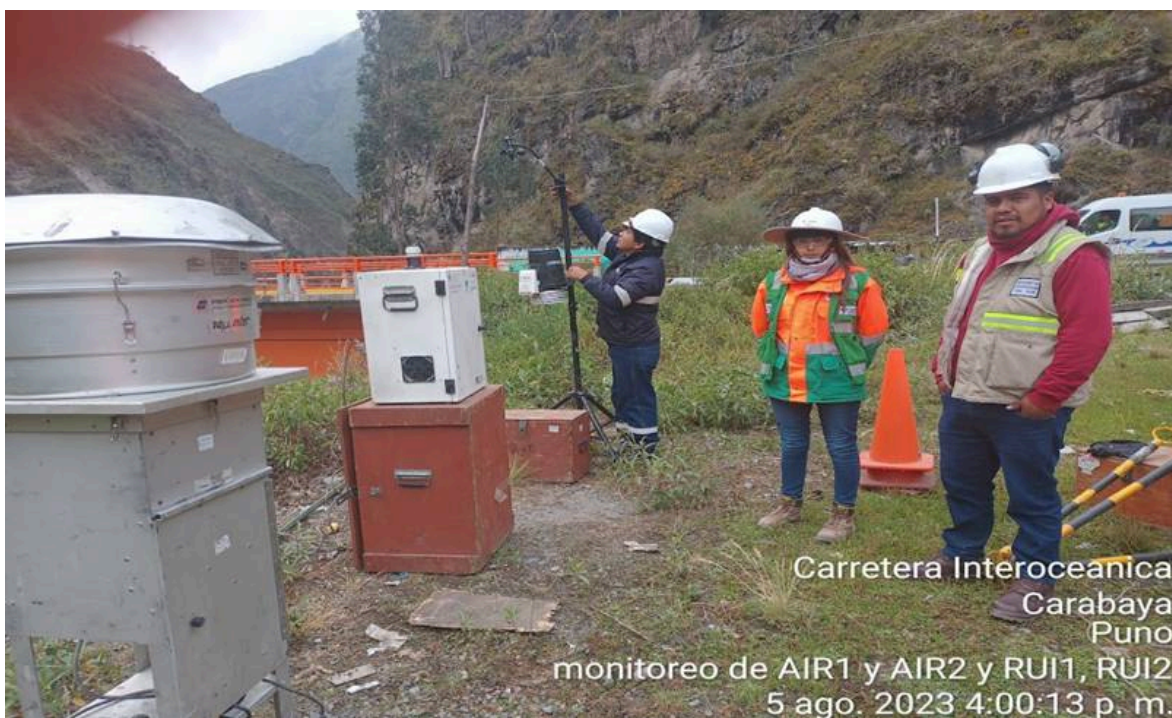
Foto 03: Instalación de instrumentos de monitoreo

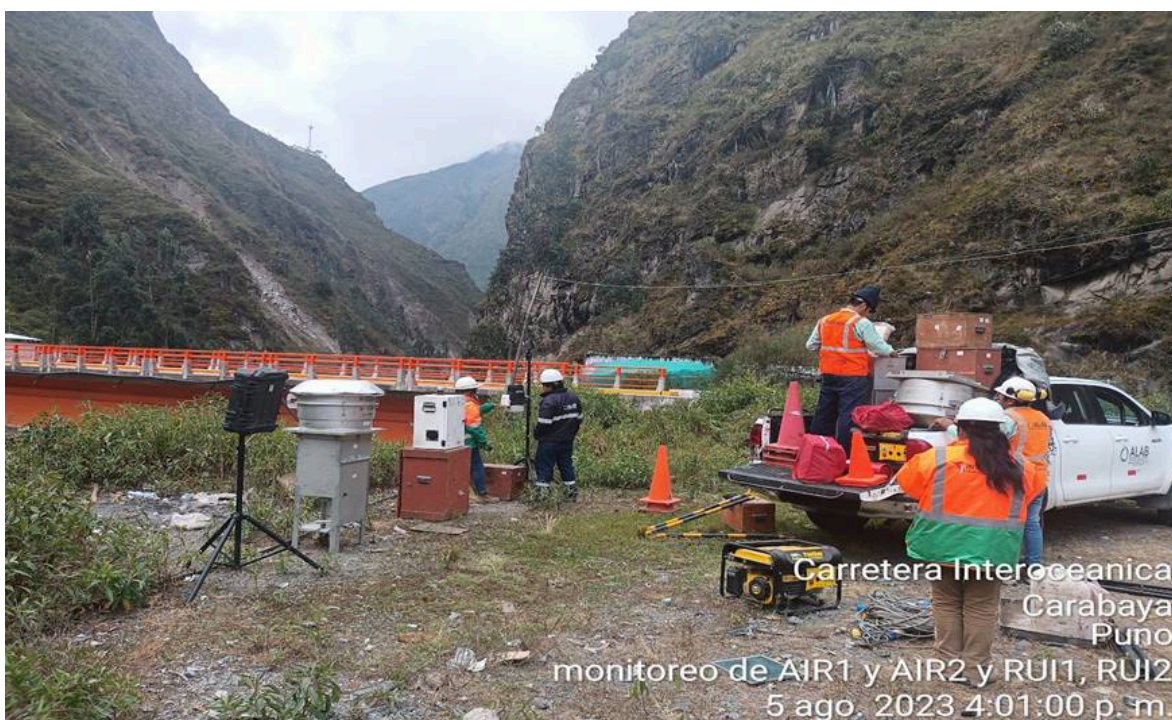
Foto 04: Instalaciones de monitoreo de aire

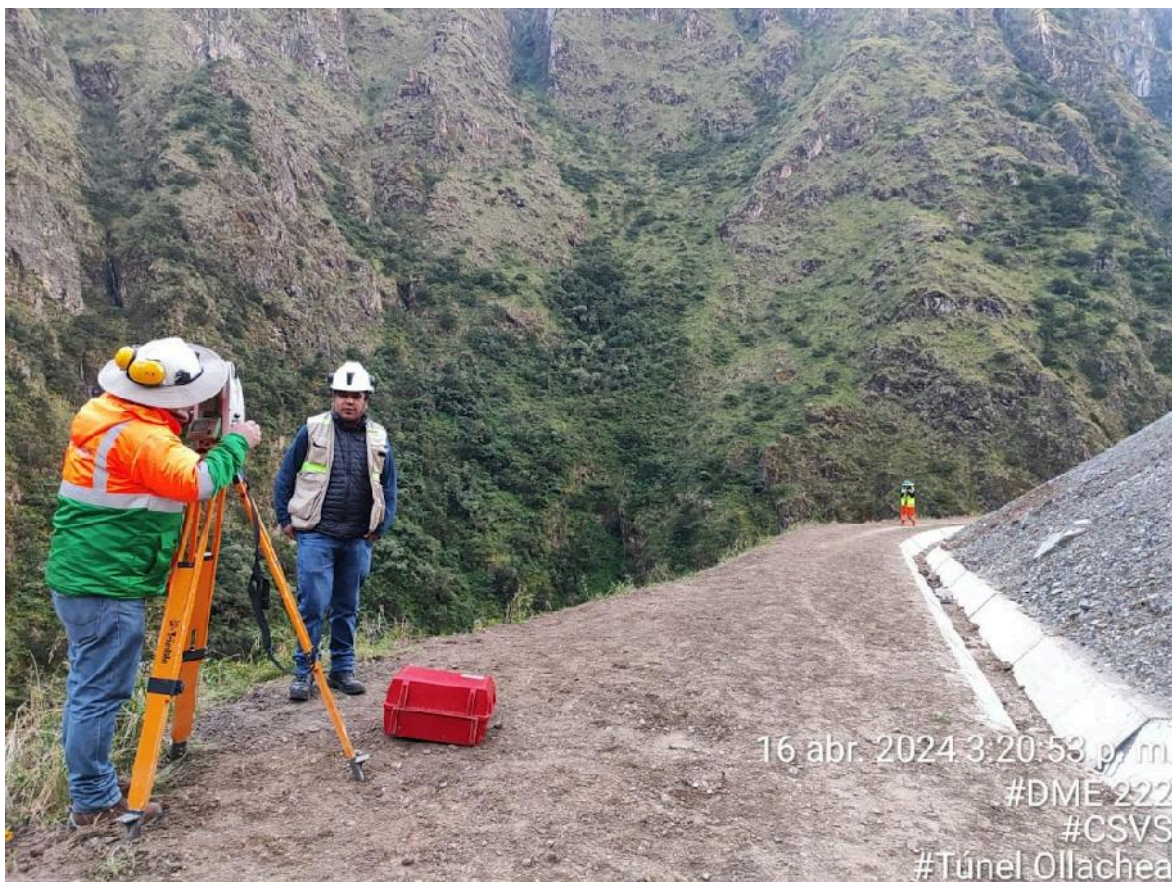
Foto 05: Monitoreo topográfico del DME

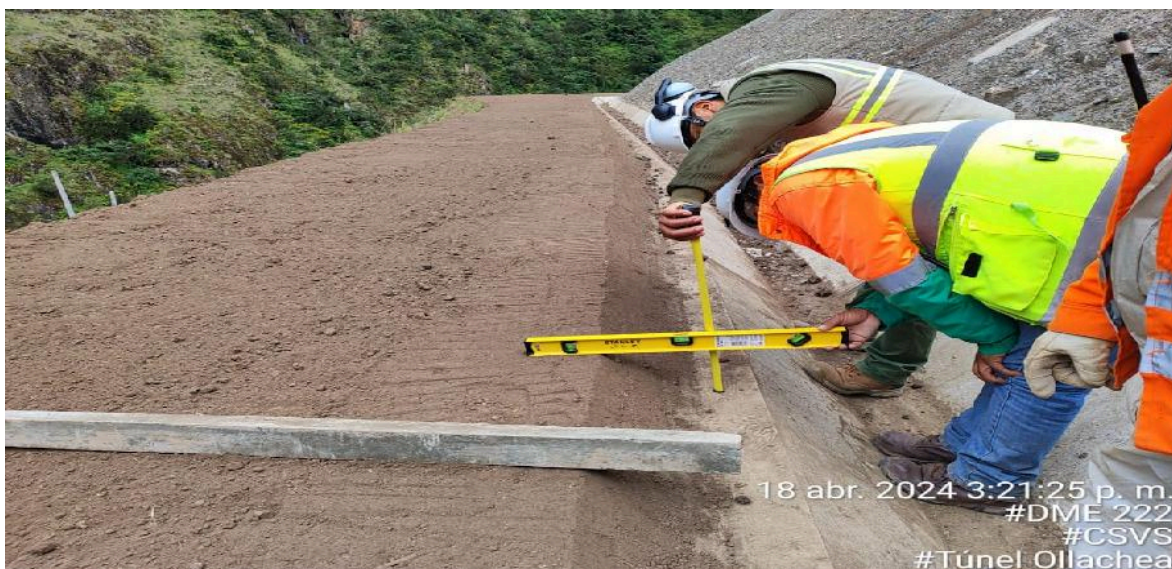
Foto 08: Material de top soil en DME

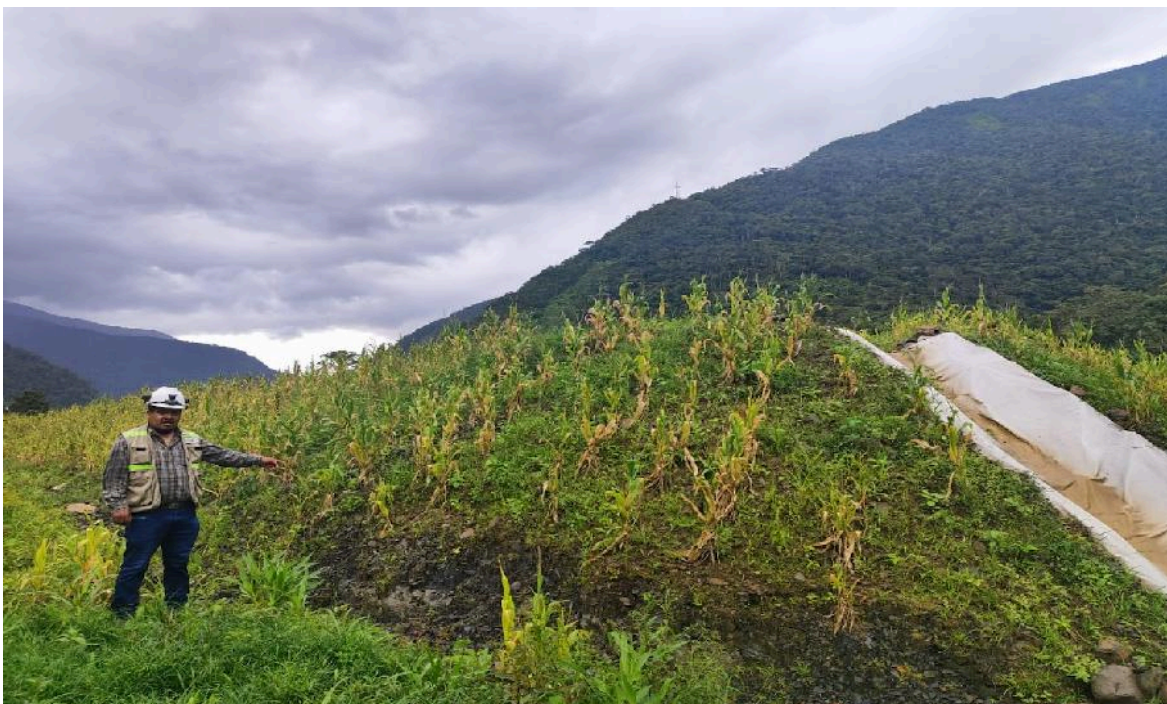
Foto 09: Depósito de material revegetado
