TESIS

**CONTAMINACIÓN DEL SUELO DEL ÁREA BOTADERO ANTIGUO
YANAMURI APACHETA POR PARÁMETROS FÍSICOS Y QUÍMICO, DISTRITO
DE ACORA - PUNO, 2025**

INGENIERO AMBIENTAL

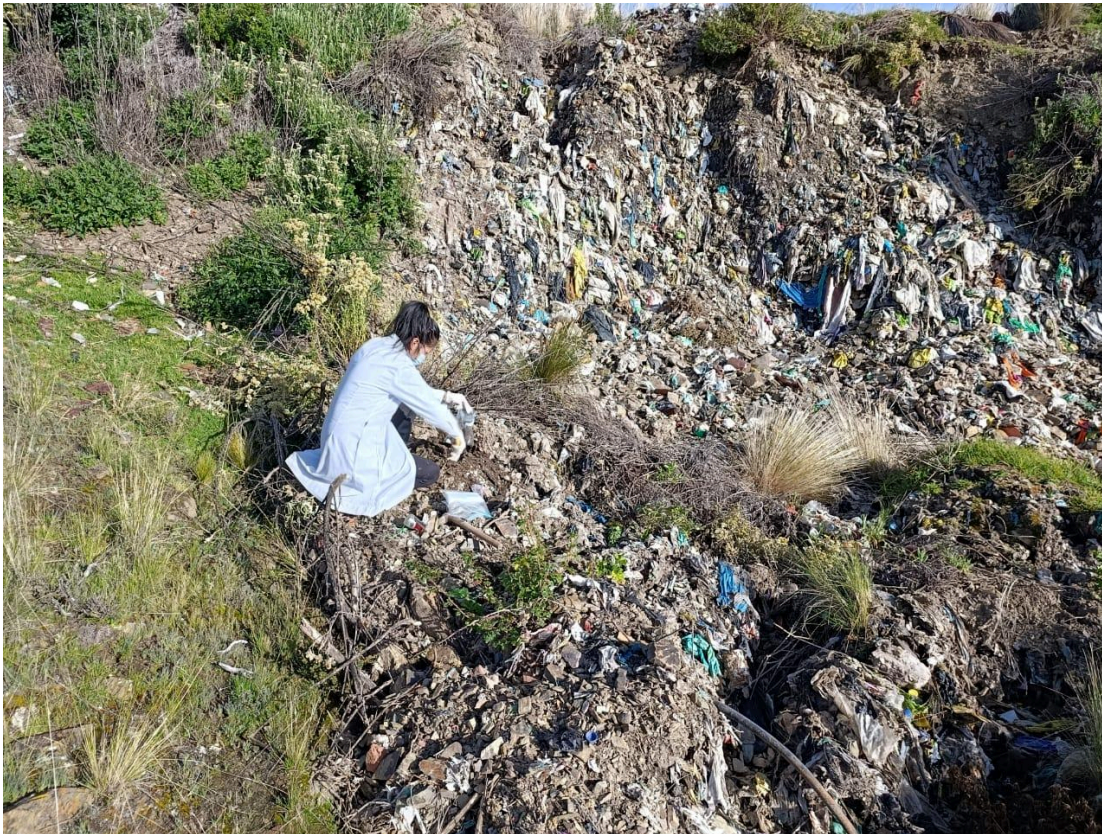
Fotografía 03. Toma de muestras en zona del botadero.

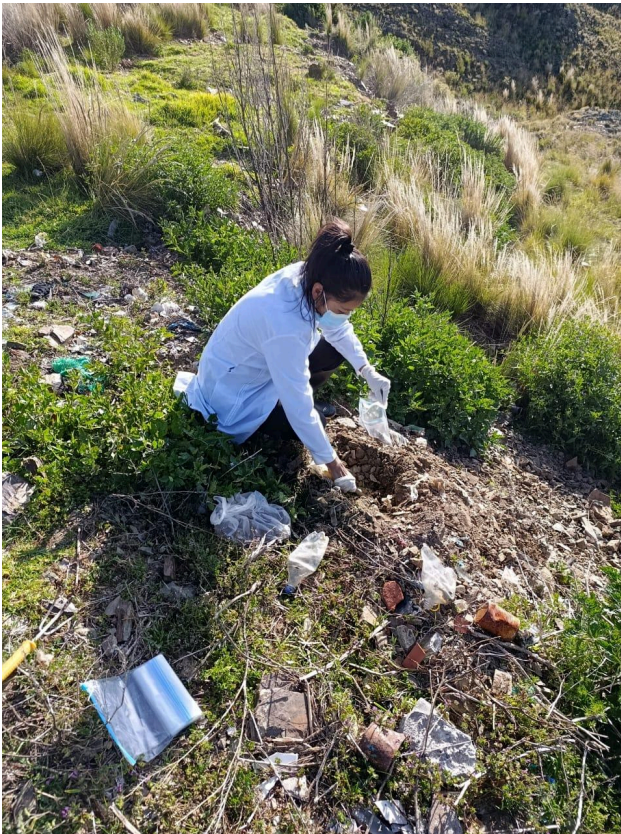
Fotografía 05. Toma de muestras en zona contigua al botadero.

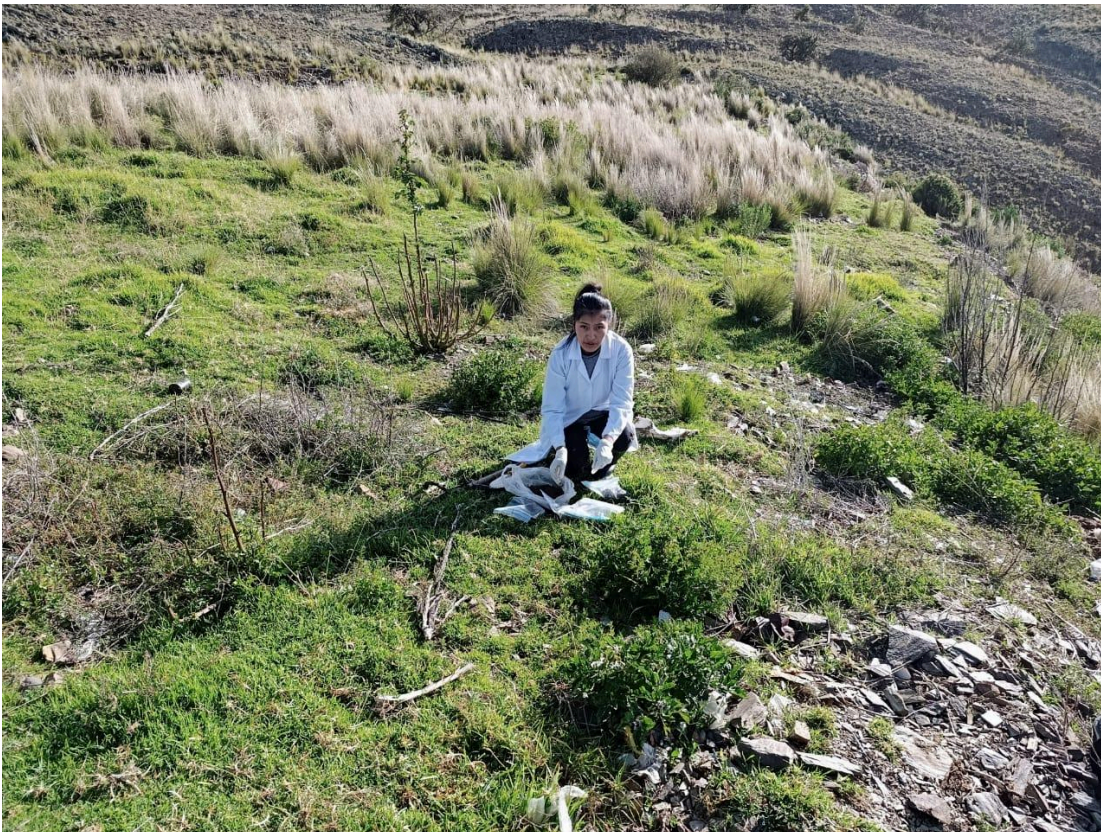
Fotografía 06. Embolsando en Ziploc ambas muestras para el laboratorio.
