ESCUELA PROFESIONAL DE INGENIERÍA AMBIENTAL

TESIS

CALIDAD DEL AGUA PARA CONSUMO HUMANO DEL MANANTIAL DEL
CENTRO POBLADO HUANUTUYO - MACUSANI, 2024

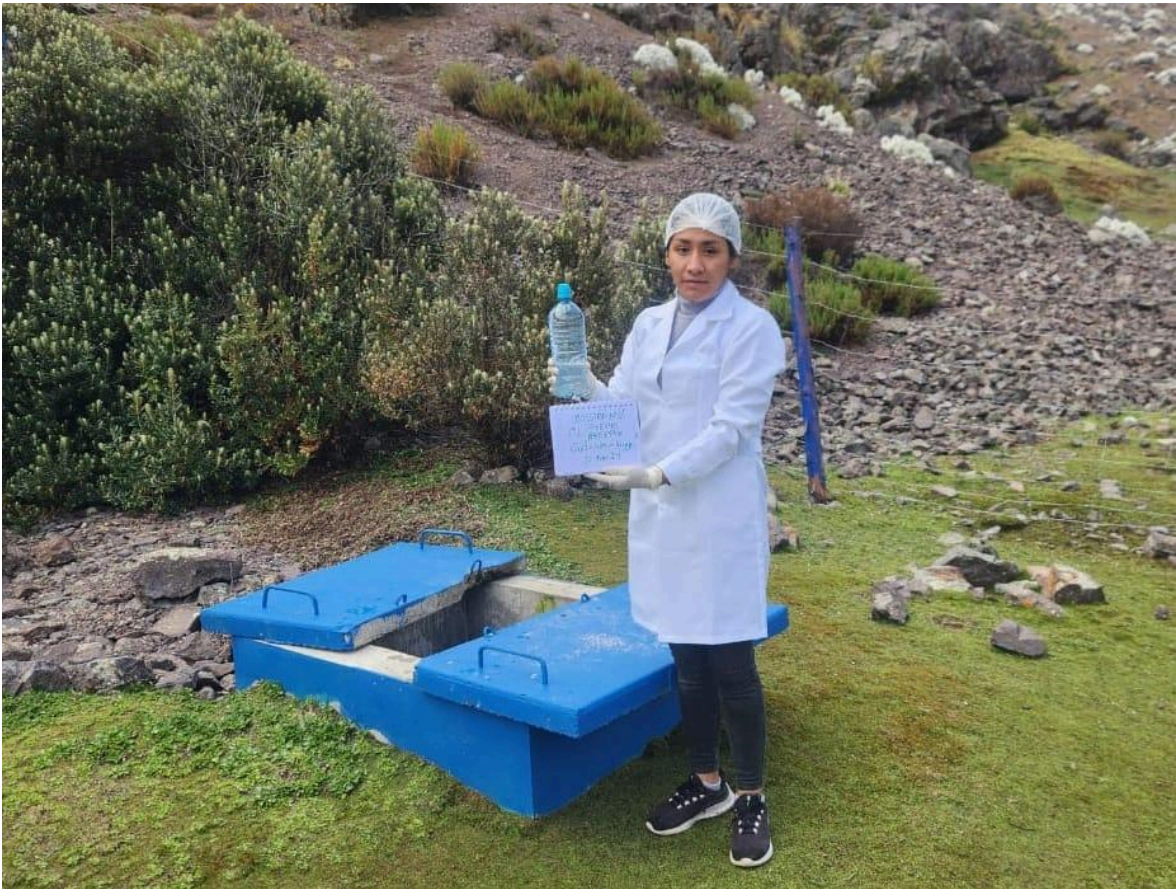
Figura 02: Recolección de muestra in situ

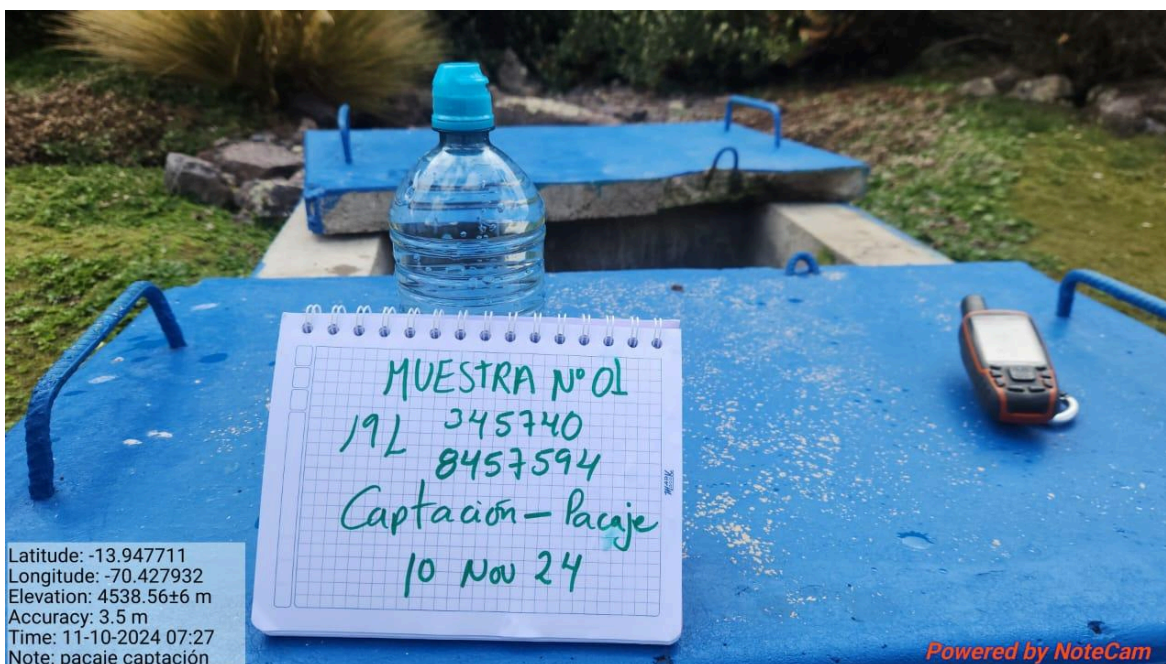
Figura 07: Materiales usados y datos de ubicación.

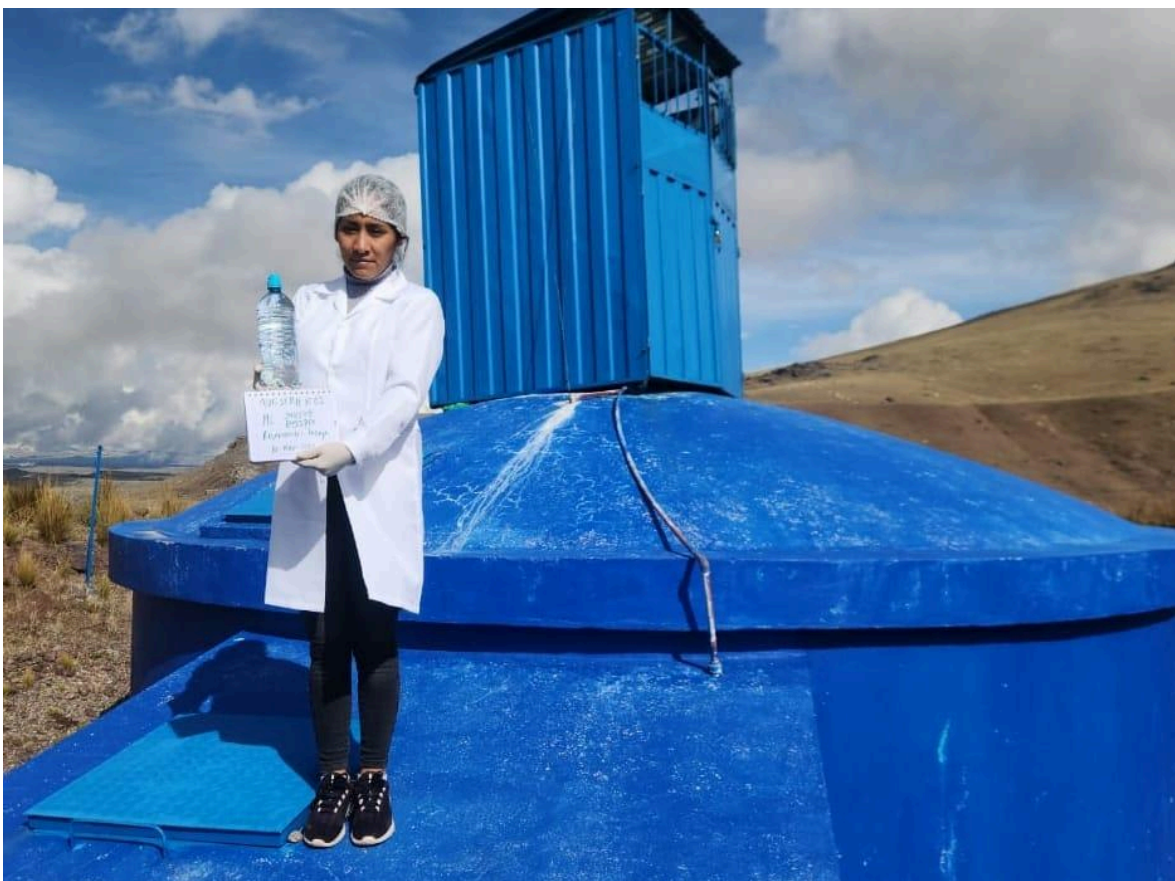
Figura 11: Tom de muestra en el punto principal.

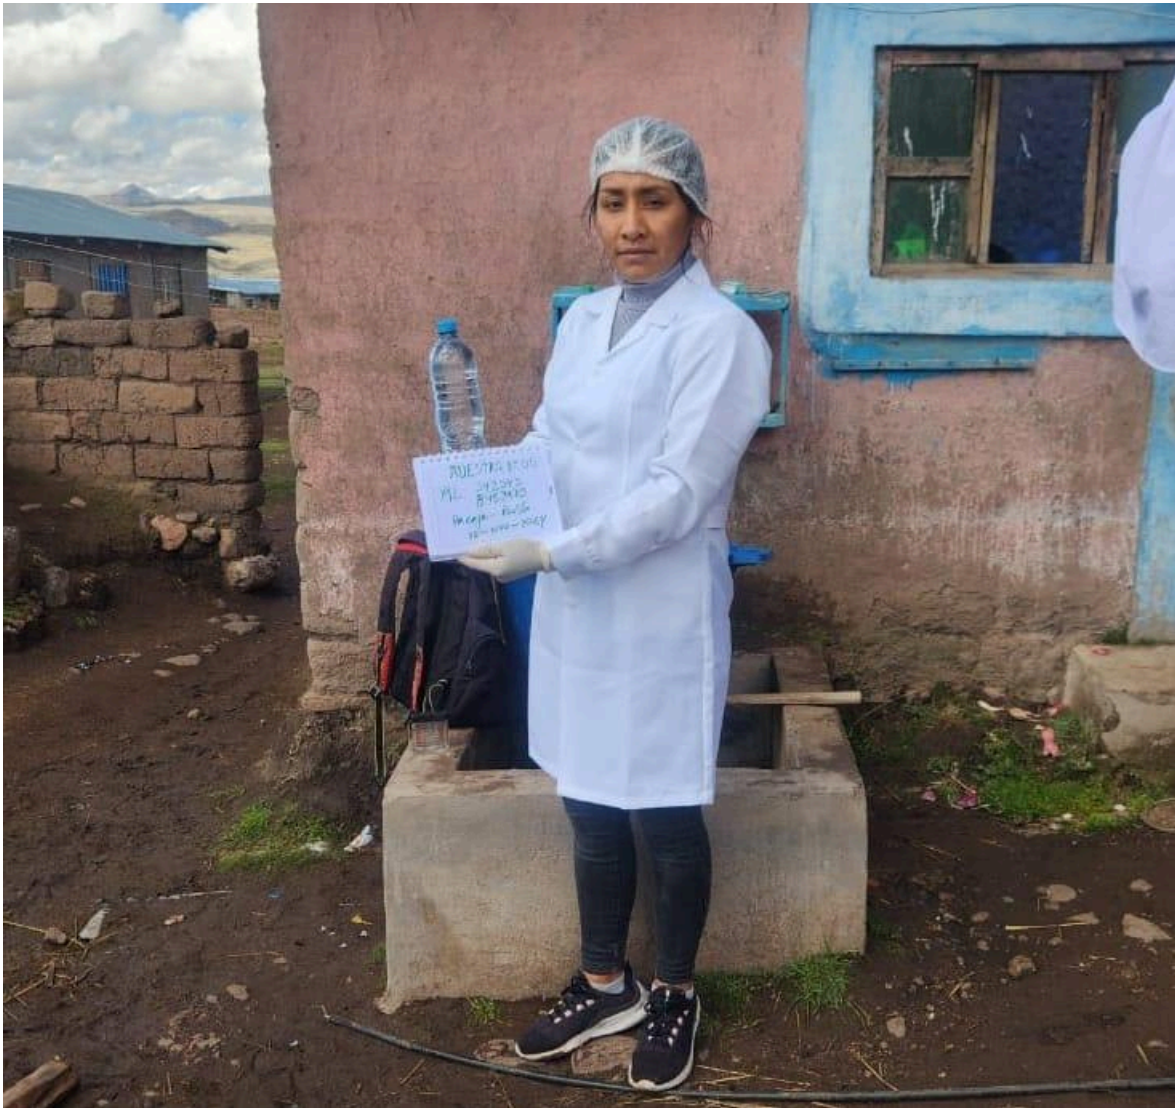
Figura 14: Investigador tomando las muestras.
