TESIS

**EVALUACIÓN DEL EFECTO DE LAS AGUAS RESIDUALES SOBRE LA
CALIDAD DEL AGUA DEL RÍO ILAVE – 2025**

PUNO - PERÚ

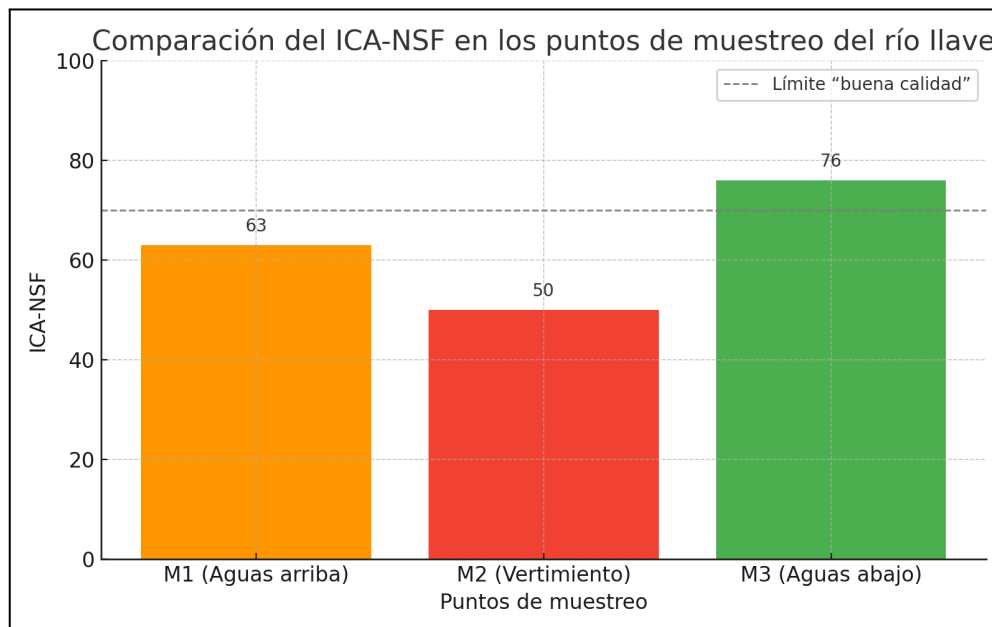
Figura 02: Comparación del ICA-NSF en los puntos de muestreo.

Gráfico de barras que compara visualmente los valores de ICA obtenidos en cada punto de monitoreo:

Interpretación: El gráfico comparativo del ICA-NSF evidencia de manera visual el cambio en la calidad del agua del río llave en tres puntos clave: aguas arriba (M1), punto de vertimiento (M2) y aguas abajo (M3).

En el punto M2, correspondiente al lugar donde se vierten las aguas residuales domiciliarias sin tratamiento, el índice cae a 50, ingresando a la categoría de calidad mala. Este descenso refleja un aumento abrupto en la concentración de contaminantes como la DBO₅ (245.36 mg/L), el fósforo total (1.39 mg/L), la turbidez (60 NTU) y los coliformes termotolerantes (4,500 NMP/100 ml), lo que indica un grave deterioro de la calidad hídrica.

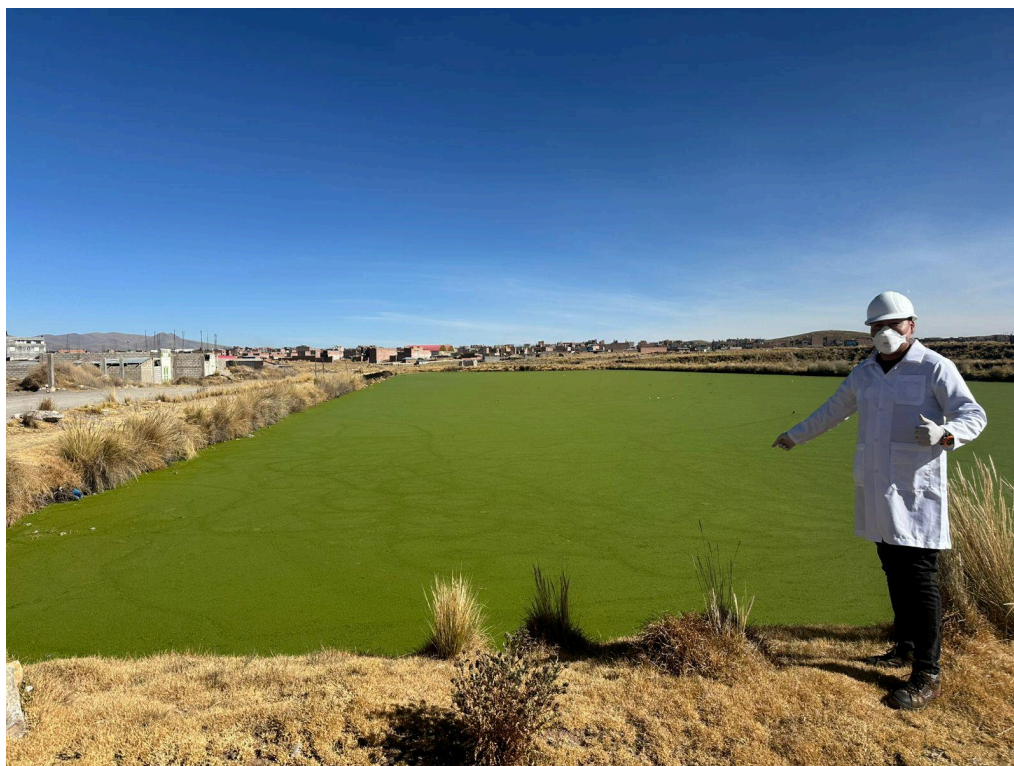
Figura 03: Vista general de las aguas residuales en la ciudad de Ilave.

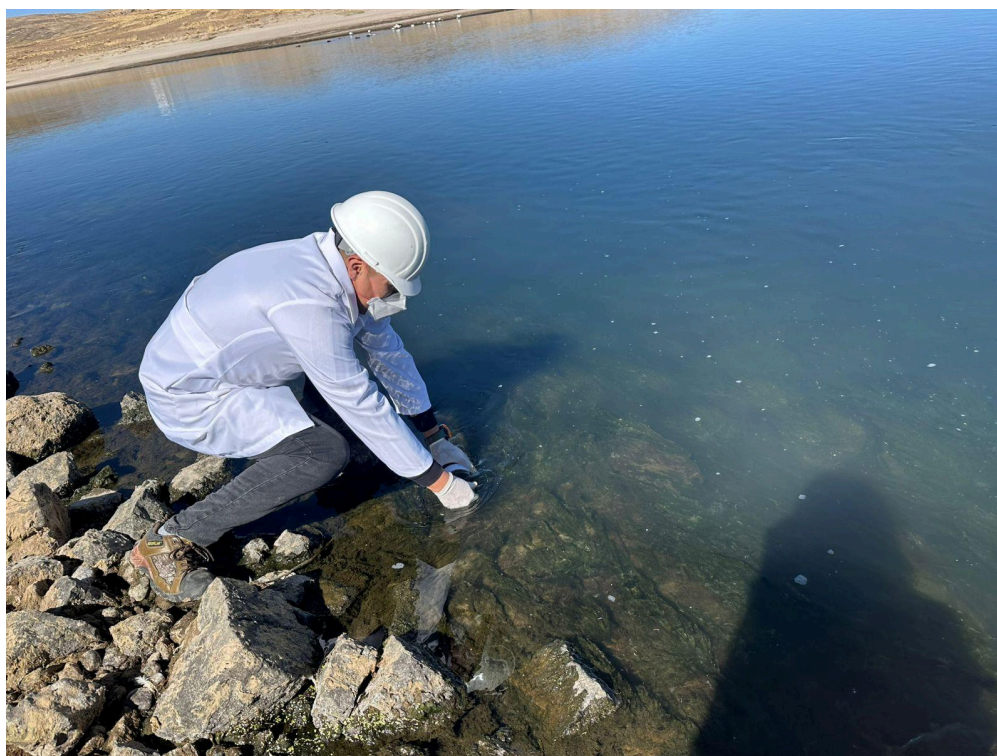
Figura 04: Toma de muestra de agua en el punto M1.

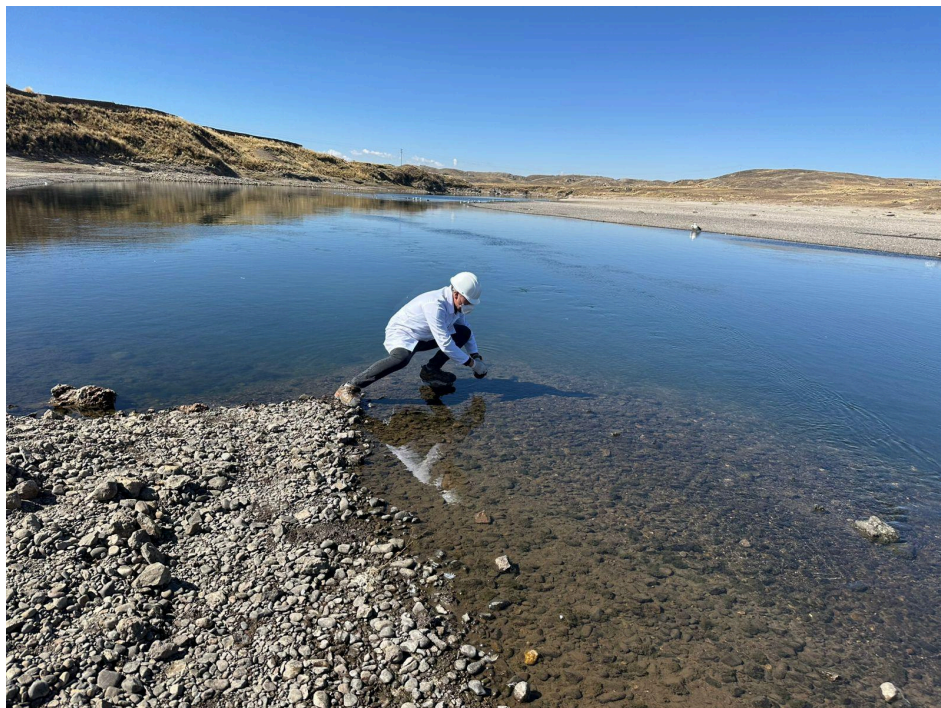
Figura 06: Toma de muestra de agua en el punto M2.

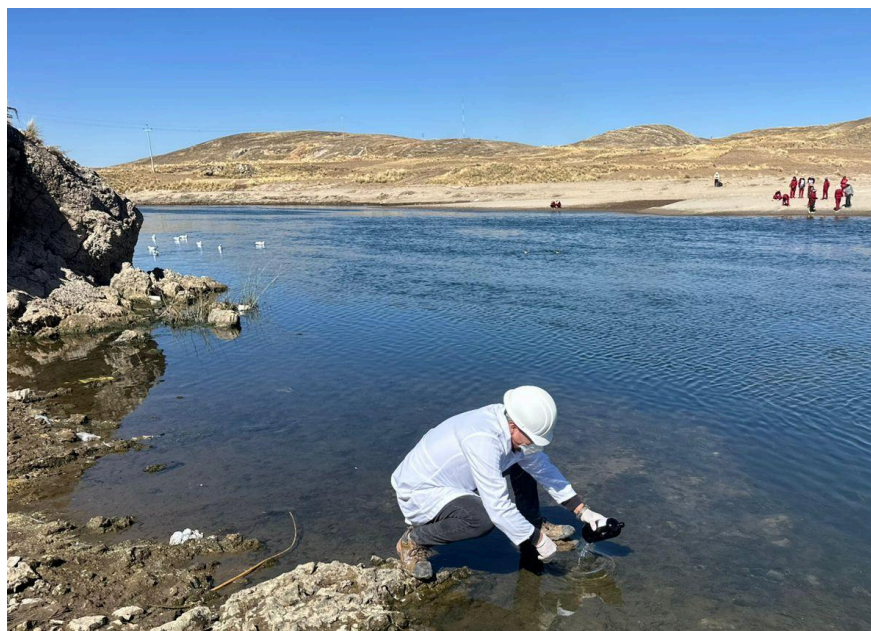
Figura 08: Toma de muestra de agua en el punto M3.

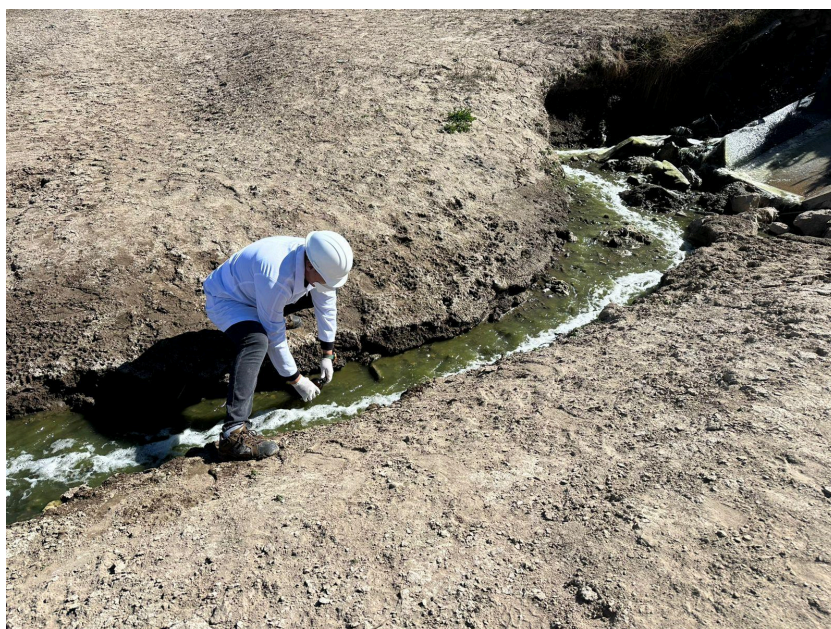
Figura 10: Toma de muestra de agua residual en el punto M4.

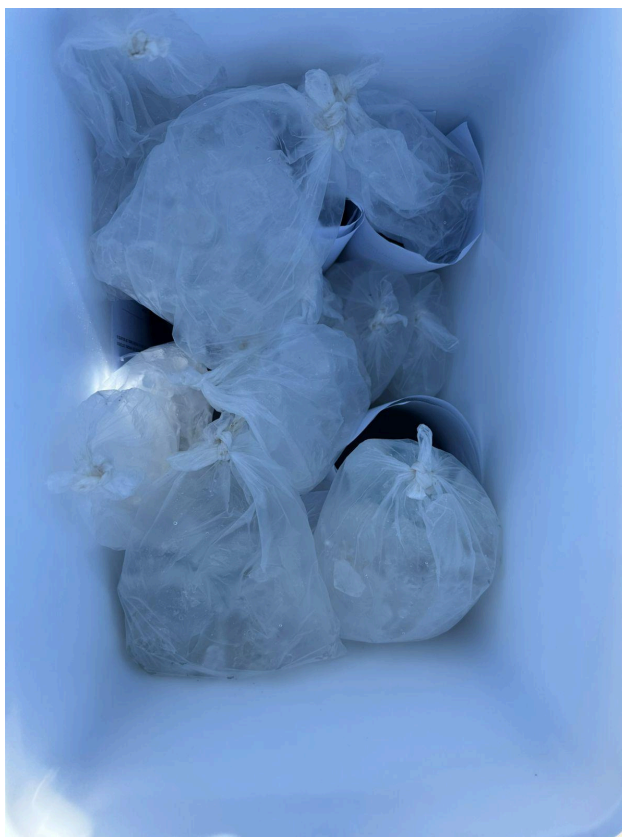
Figura 11: Acondicionamiento de las muestras para su traslado al laboratorio.
