UNIVERSIDAD PRIVADA SAN CARLOS

TESIS

**VARIACIÓN DE LA CALIDAD DEL AGUA DEL RÍO LAMPA POR
VERTIMIENTO DE AGUAS RESIDUALES DE LA P.T.A.R. DEL DISTRITO DE
LAMPA - PUNO, 2025**

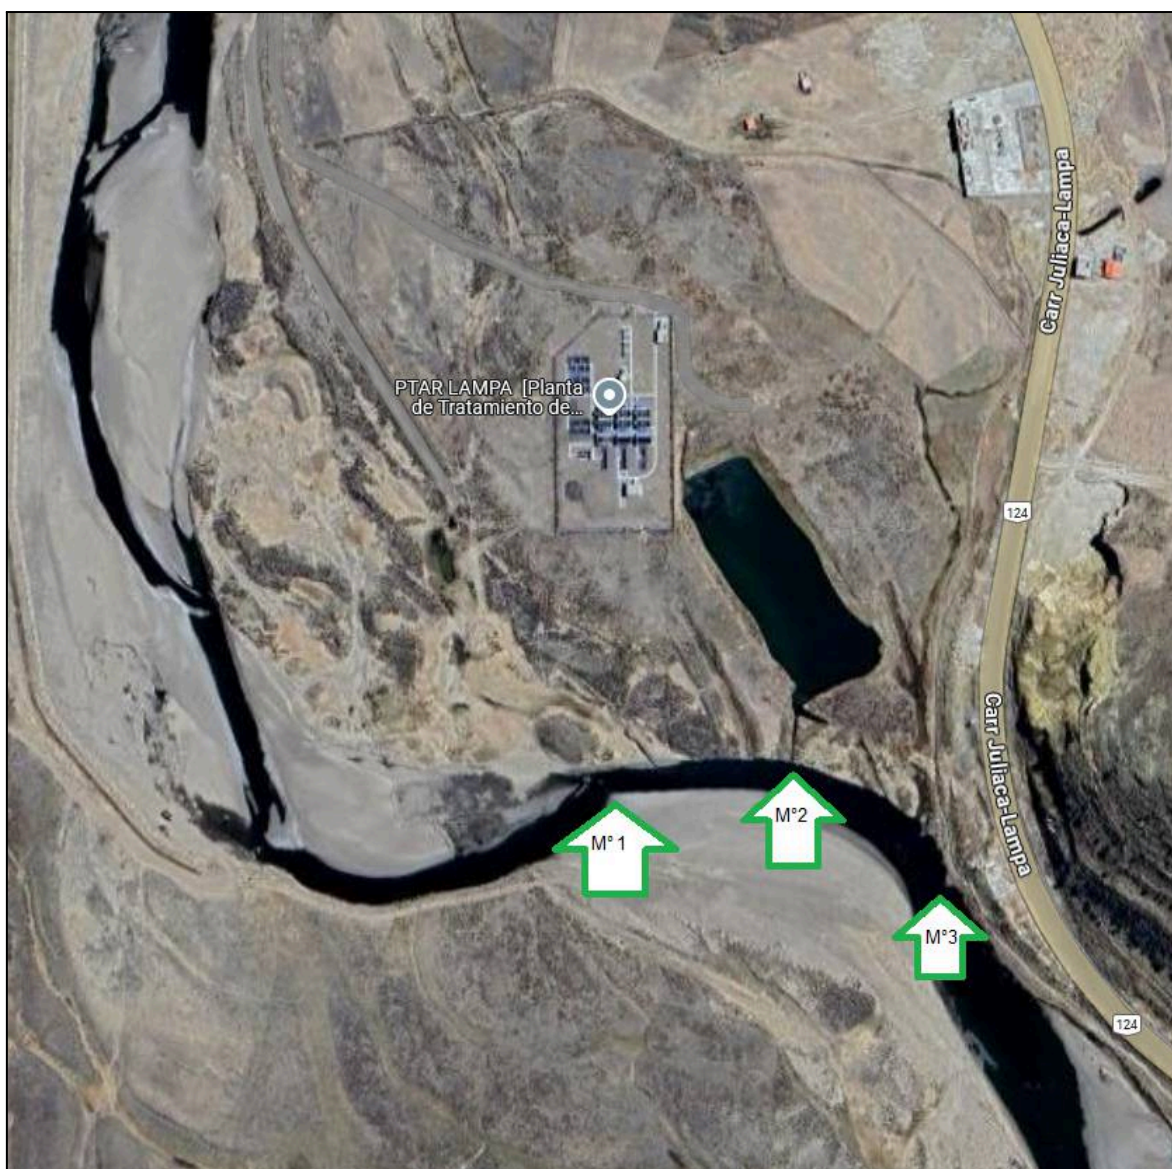
Figura 04: Ubicación de las muestras en el río Lampa.

Denominación	Ubicación Coordenadas UTM	Descripción
M° 01	19 S 353645 Este, 8299209 Norte	Antes del vertimiento
M° 02	19 S 353726 Este, 8299222 Norte	En el punto de vertimiento
M° 03	19 S 353785 Este, 8299176 Norte	Después del vertimiento

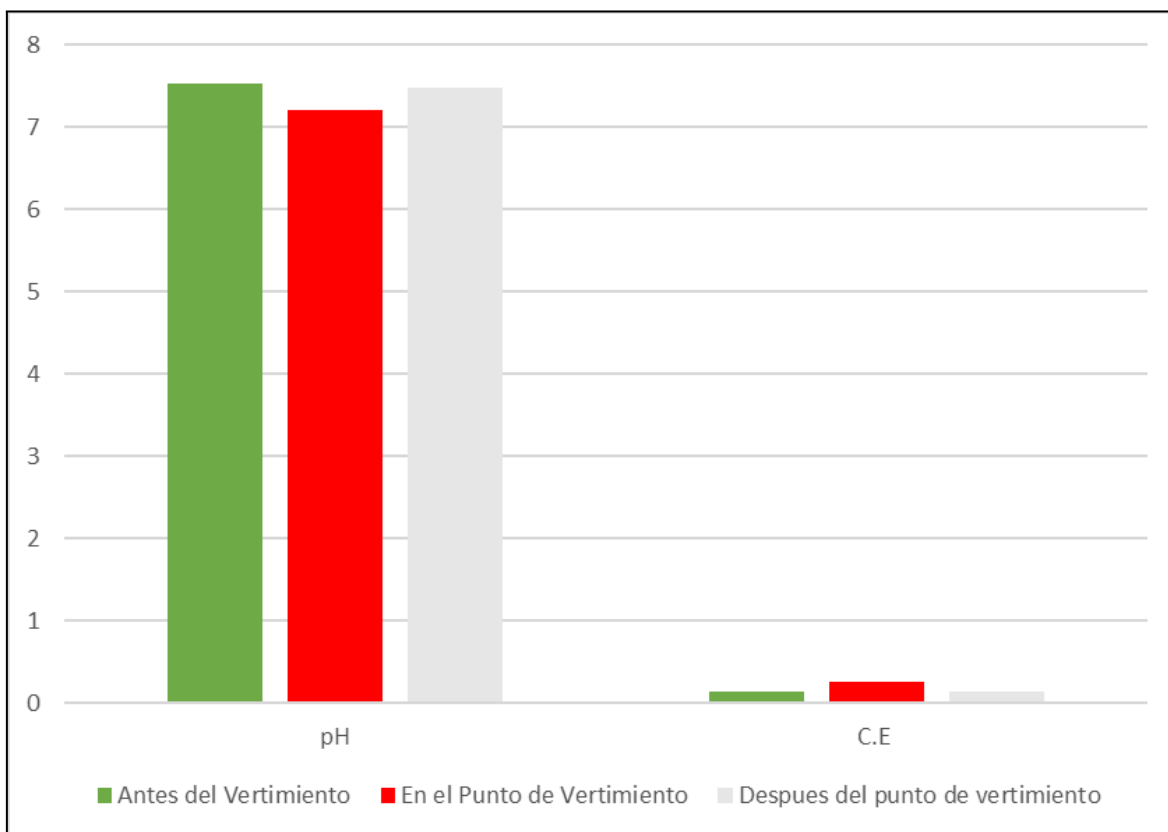
Figura 05: Variación de los parámetros físicos.

De acuerdo a la figura 05, en primer lugar, el **pH** mostró valores estables en los tres puntos, con una ligera variación. Aguas arriba del vertimiento se registró un pH de **7.53**, en el punto de vertimiento **7.21**, y aguas abajo **7.48**. Todos estos valores se mantienen dentro del rango permisible establecido por el ECA – Categoría 3 (6.5 – 8.5 para riego y 6.5 – 8.4 para bebida de animales). Sin embargo, la leve disminución del pH en el punto de vertimiento podría deberse a la descarga de aguas residuales con mayor carga orgánica o presencia de compuestos que alteran el equilibrio ácido-base del agua. Posteriormente, aguas abajo, el pH se recupera parcialmente, reflejando un proceso de auto depuración natural del río.

Respecto a la conductividad eléctrica, el valor fue de 0.15 mS/cm aguas arriba, incrementándose a 0.26 mS/cm en el punto de vertimiento, para luego disminuir

nuevamente a 0.15 mS/cm aguas abajo. Este patrón revela un aumento de la concentración de sales disueltas justo en el punto de descarga, producto de los residuos presentes en el vertimiento, seguido de una rápida dilución o asimilación de estos sólidos por el cuerpo receptor. Aunque todos los valores se encuentran muy por debajo del límite máximo permisible del ECA (2.5 mS/cm para riego y 5.0 mS/cm para bebida de animales), el aumento puntual confirma que el vertimiento genera una alteración medible en este parámetro

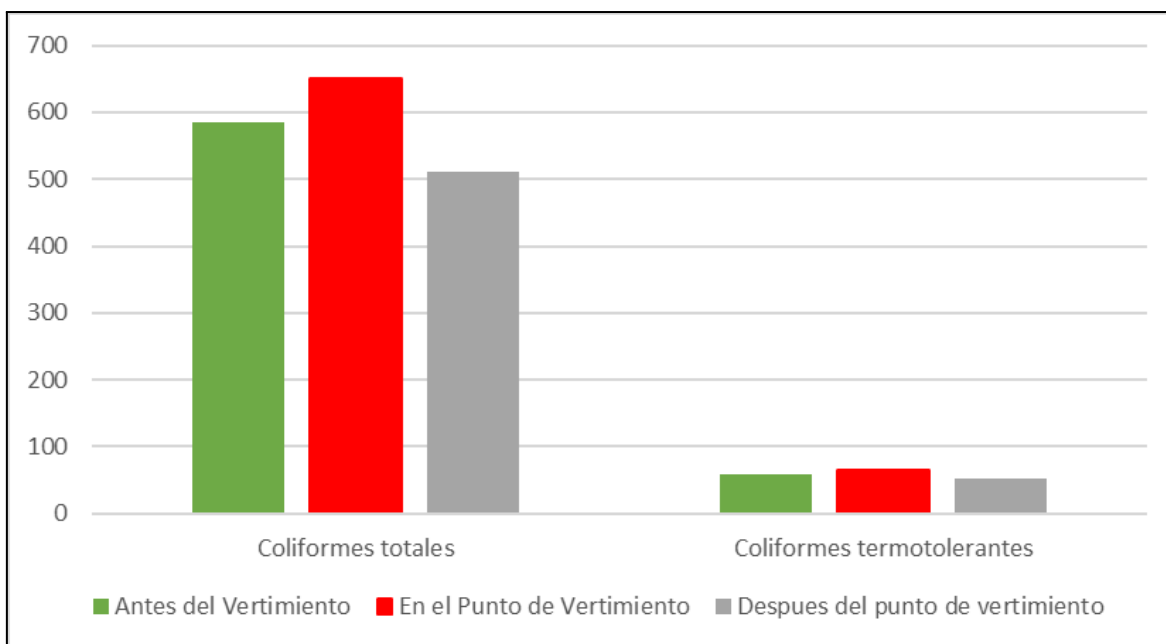
Figura 07: Variación de los parámetros microbiológicos.

Como se aprecia en la figura 07, en el parámetro de coliformes totales, se observó un aumento en el punto de vertimiento (650 NMP/100 ml) respecto a aguas arriba (585 NMP/100 ml), seguido de una disminución aguas abajo (512 NMP/100 ml). Aunque este parámetro no cuenta con un valor de referencia en el ECA para categoría 3, la variación sugiere una influencia fecal puntual por el vertimiento.

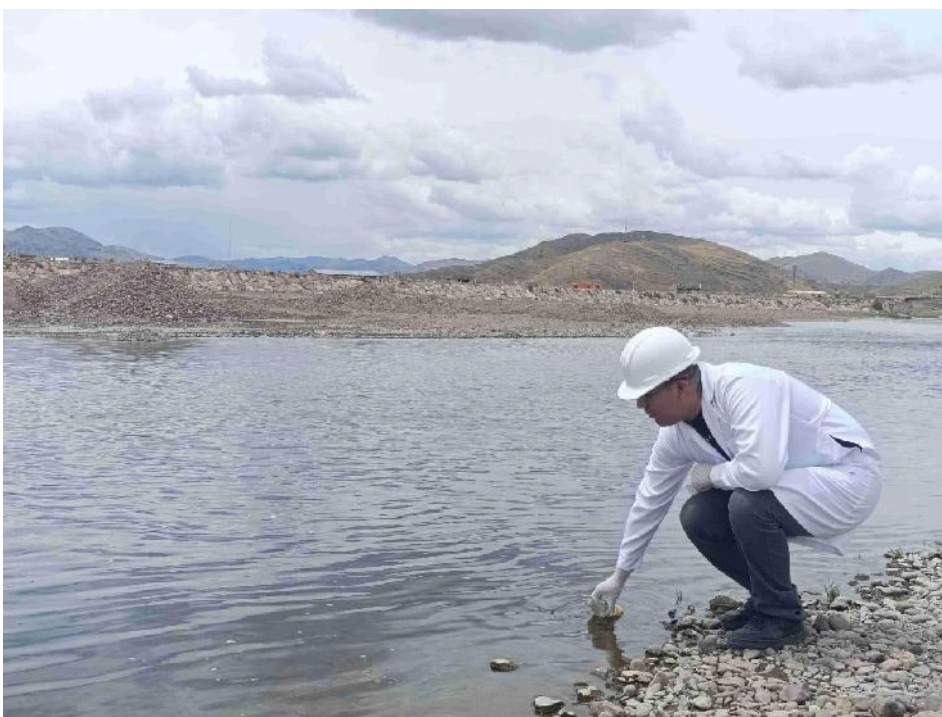
Figura 09: Toma de la muestra para análisis fisicoquímico, antes del vertimiento de aguas residuales.

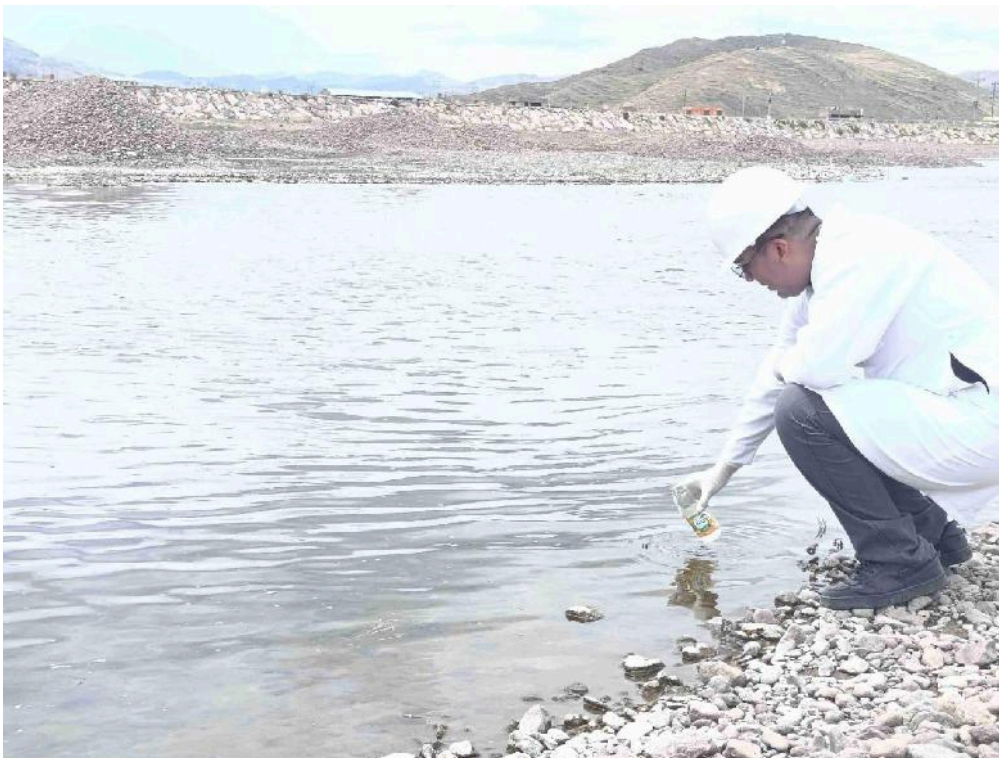
Figura 10: Toma de la muestra para análisis microbiológico, antes del vertimiento de aguas residuales.

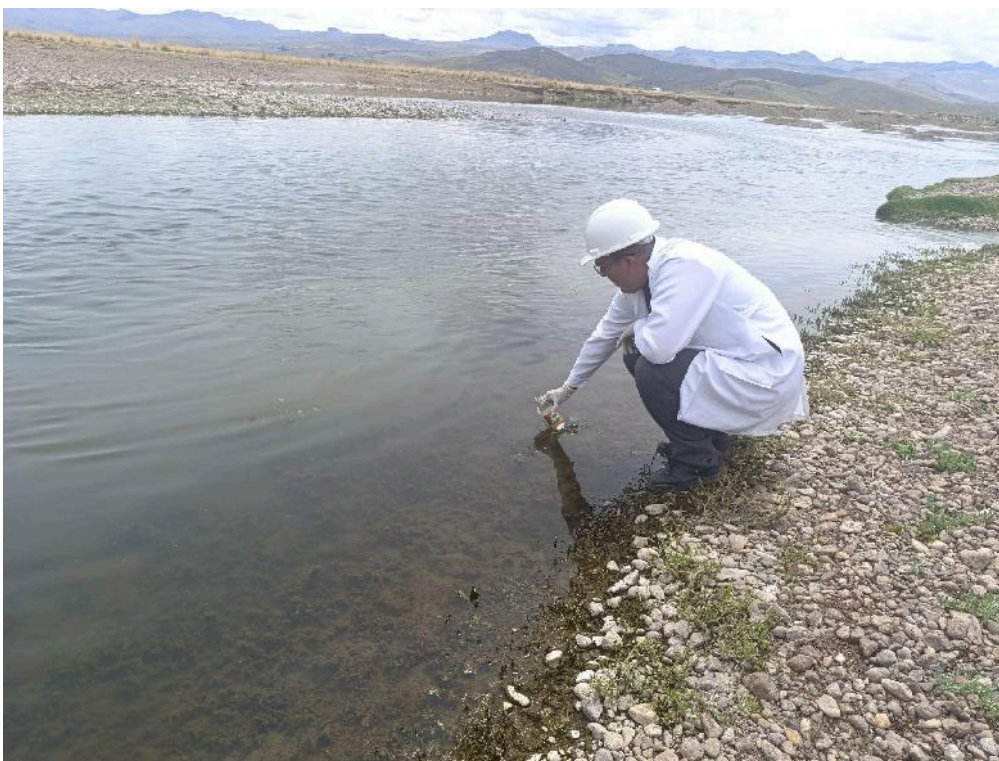
Figura 12: Toma de la muestra para análisis fisicoquímico, en el punto del vertimiento de aguas residuales.

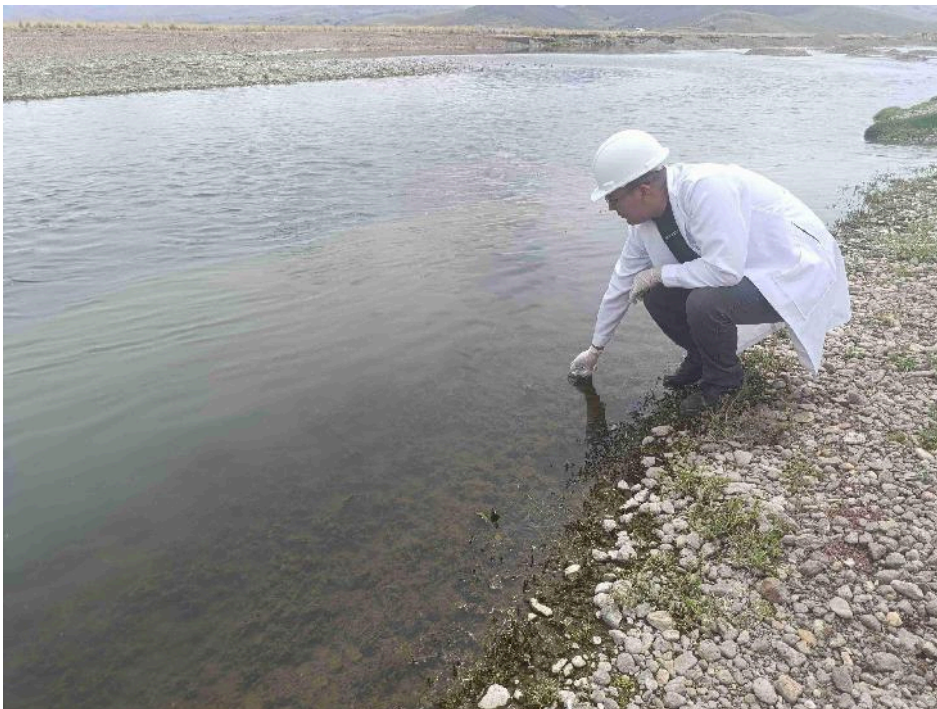
Figura 13: Toma de la muestra para análisis microbiológico, en el punto del vertimiento de aguas residuales.

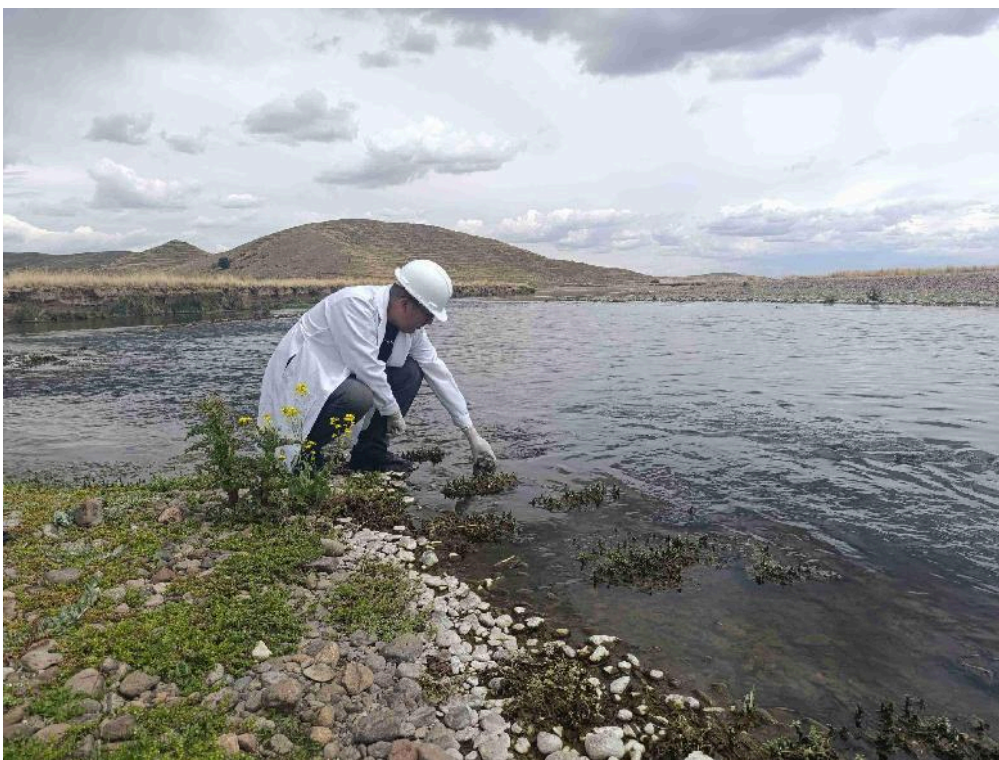
Figura 15: Toma de la muestra para análisis fisicoquímico, después del vertimiento de aguas residuales.

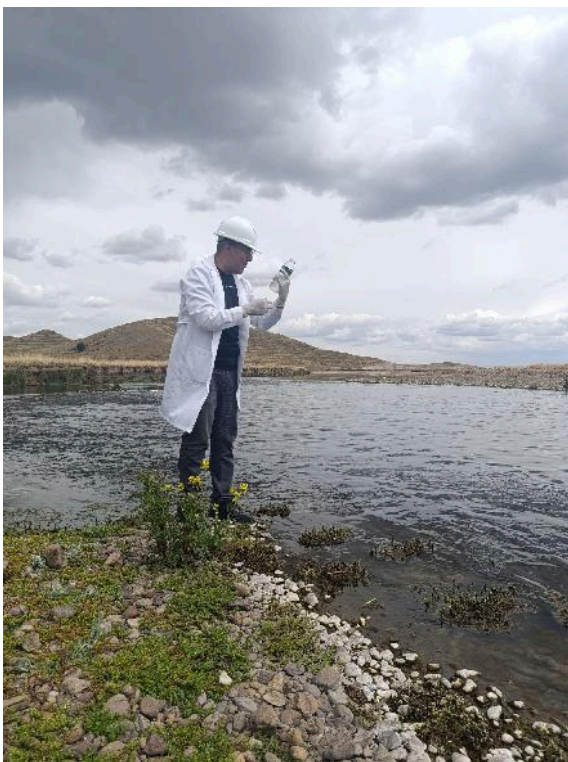
Figura 16: Toma de la muestra para análisis microbiológico, después del vertimiento de aguas residuales.
