TESIS

CALIDAD DEL AGUA POTABLE PARA CONSUMO HUMANO DEL DISTRITO

DE PILCUYO 2025

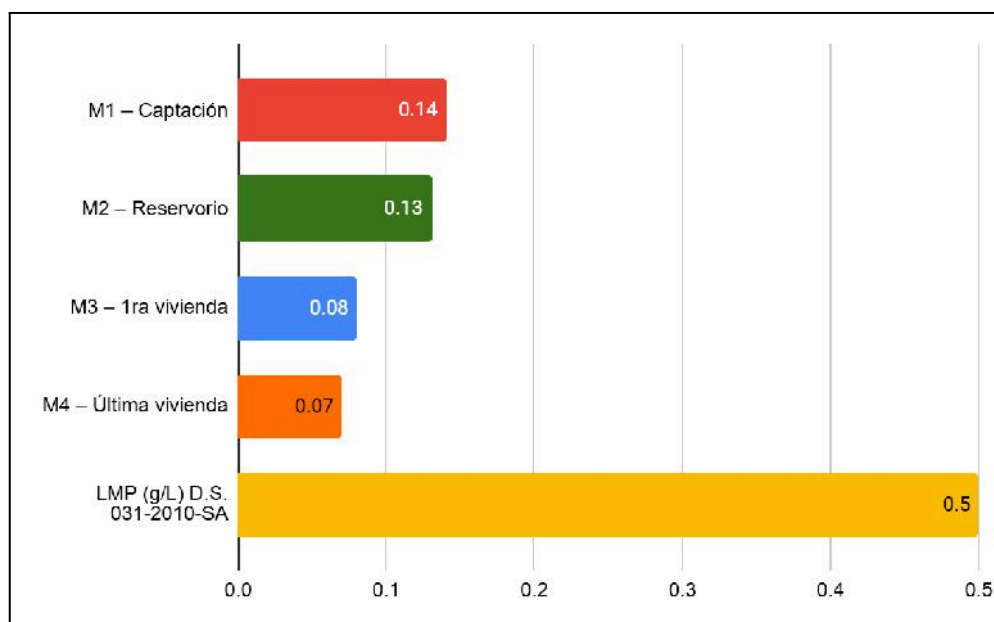
Figura 05: Resultados de sólidos disueltos totales del sistema de abastecimiento del distrito de Pilcuyo (NMP/100 mL).

característica común en acuíferos del altiplano donde la disolución de sales es limitada debido a la composición geológica y al régimen de recarga. La disminución ligera desde la captación hacia la última vivienda refleja un comportamiento estable del sistema, sin ingreso de sales adicionales ni procesos de enriquecimiento mineral durante la distribución. La baja concentración de TDS es un indicador de que el agua no ha estado expuesta a infiltraciones de origen agrícola, doméstico o industrial, lo que refuerza que la fuente es de buena calidad natural y mantiene estabilidad fisicoquímica durante su recorrido.

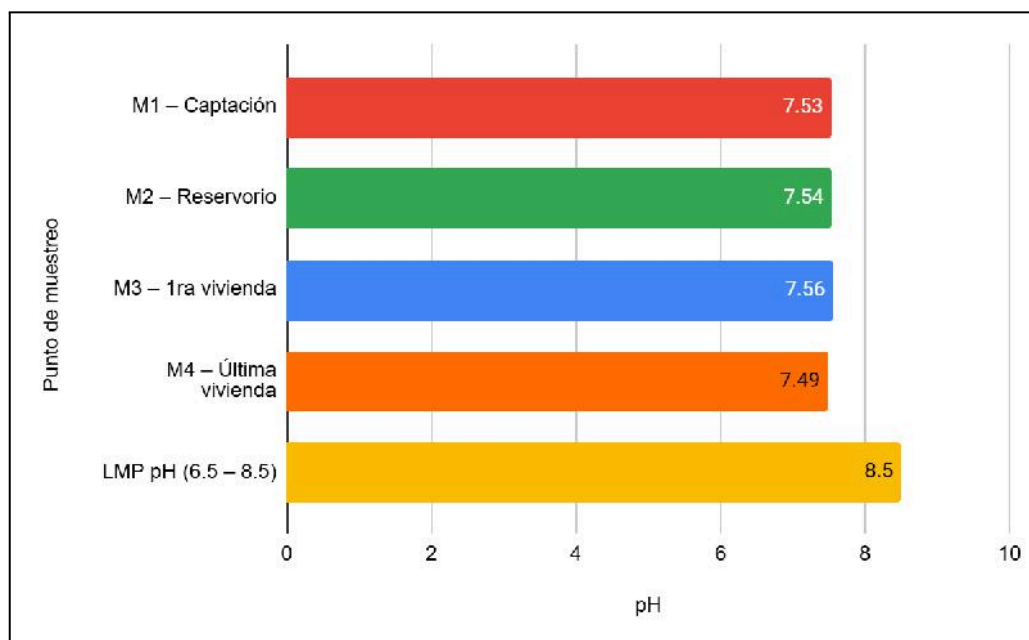
Figura 06: Resultados de pH del sistema de abastecimiento del distrito de Pilcuyo (NMP/100 mL).

La tabla 06 muestra los valores del pH se mantiene en un rango estrecho entre 7.49 y 7.56, valores que se ubican dentro del intervalo permitido de 6.5 a 8.5. Esta estabilidad refleja un equilibrio químico adecuado entre las especies ácido–base presentes en el agua, particularmente en sistemas subterráneos donde predomina la influencia de carbonatos y bicarbonatos de calcio y magnesio. La ligera alcalinidad es típica de acuíferos que se encuentran en contacto con suelos y rocas de origen sedimentario. Además, la constancia del pH en todos los puntos indica que la red de distribución no introduce variaciones asociadas a corrosión, interacción con materiales metálicos o procesos de oxidación, lo cual demuestra que el sistema mantiene condiciones químicas homogéneas desde la captación hasta el consumo.

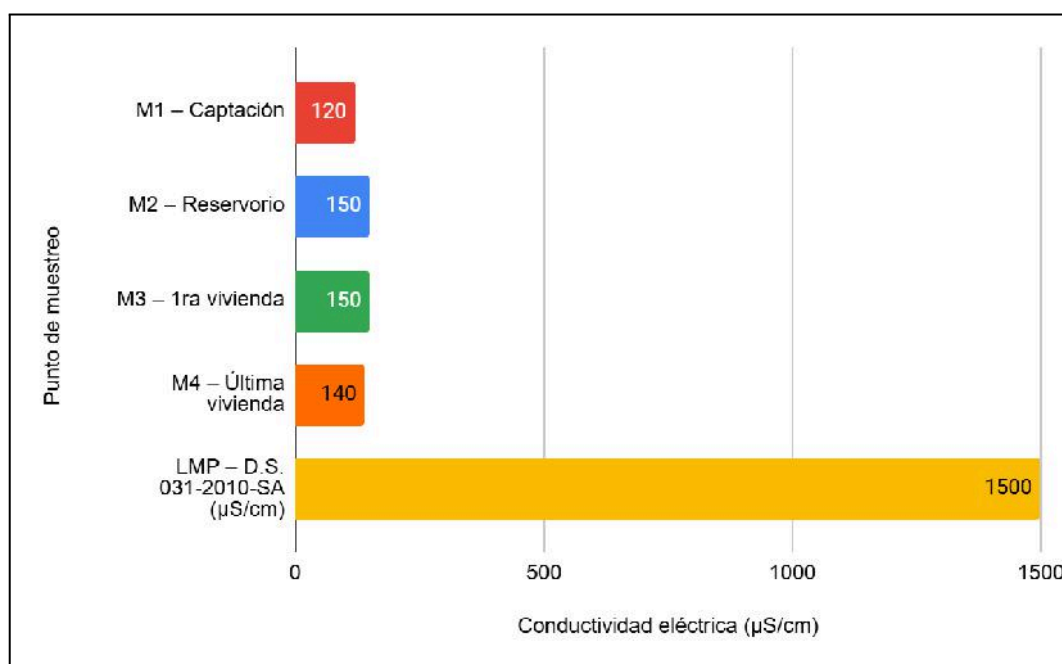
Figura 07: Resultados de Conductividad eléctrica del sistema de abastecimiento del distrito de Pilcuyo (NMP/100 mL).

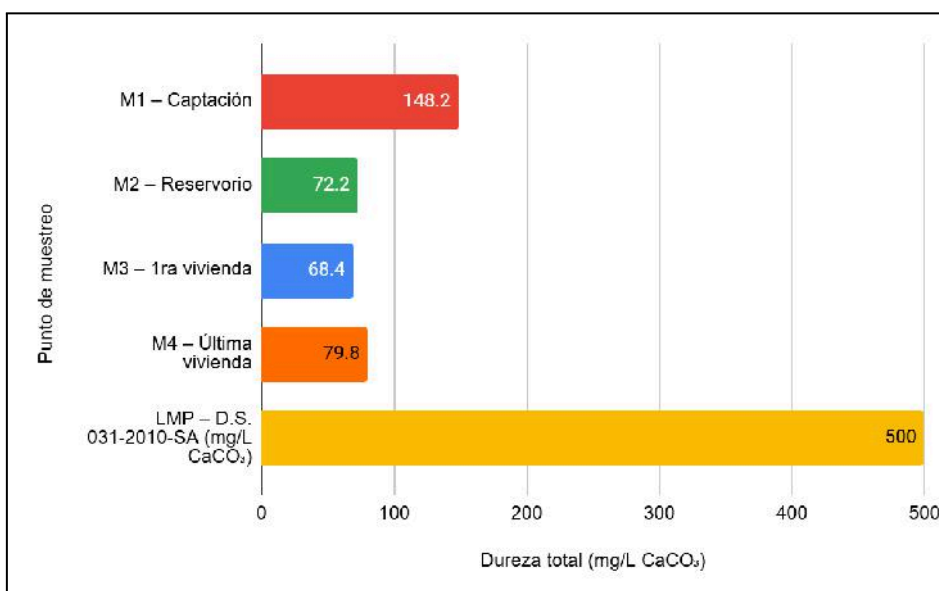
Figura 08: Resultados de Dureza tota del sistema de abastecimiento del distrito de Pilcuyo

La tabla 08 muestra los resultados de dureza total varía entre 68.40 y 148.20 mg/L CaCO₃, clasificándose como agua moderadamente dura, condición aceptable para consumo humano. Estos valores se encuentran muy por debajo del LMP sanitario, lo que indica que el agua no presenta riesgos por incrustaciones excesivas ni afecta la aceptabilidad organoléptica. La dureza está asociada principalmente al calcio y magnesio propios de acuíferos carbonatados, sin evidencias de aportes industriales ni contaminación externa. El comportamiento estable en toda la red muestra que el sistema distribuye un agua químicamente segura y adecuada para potabilización.

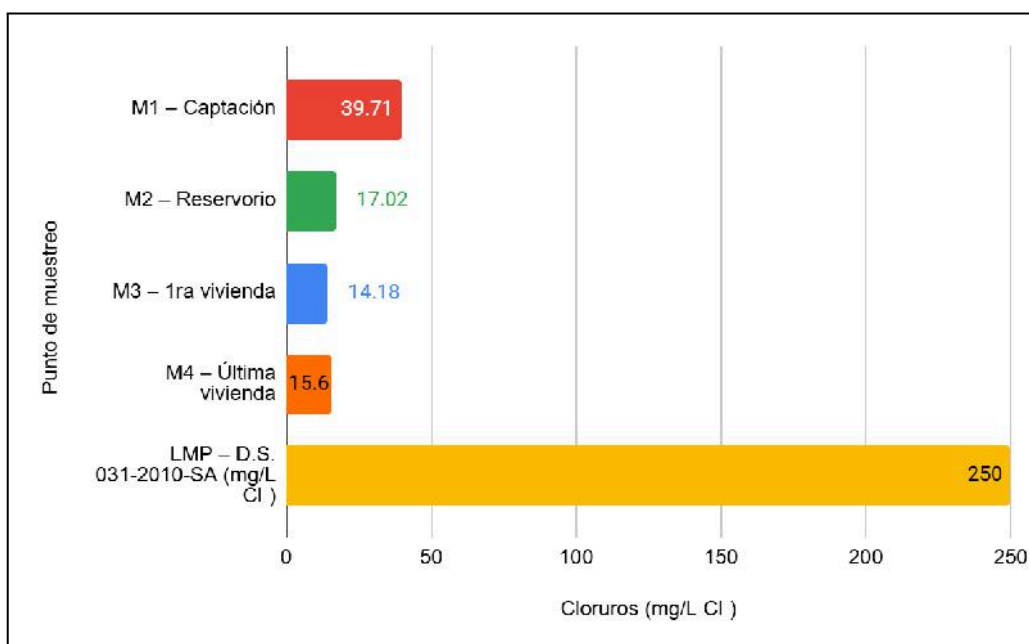
Figura 09: Resultados de Cloruros del sistema de abastecimiento del distrito de Pilcuyo

La tabla 09 muestra que los cloruros muestran valores bajos 14.18 -- 39.71 mg/L, muy por debajo del límite sanitario. En agua potable, niveles reducidos de cloruros indican ausencia de contaminación por aguas residuales, intrusión salina o infiltraciones de origen doméstico. La tendencia decreciente desde la captación hasta la red sugiere

estabilidad y ausencia de procesos de enriquecimiento por materiales metálicos o corrosión. Estos valores refuerzan que el agua es químicamente segura y presenta una salinidad muy baja, adecuada para consumo humano y aceptabilidad sensorial.

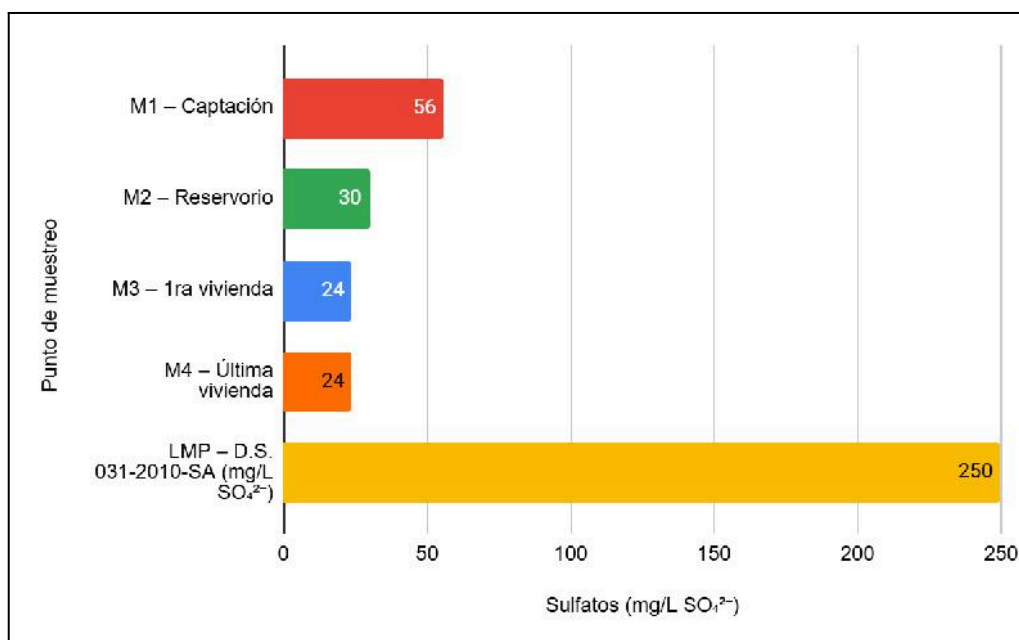
Figura 10: Resultados de Sulfatos del sistema de abastecimiento del distrito de Pilcuyo

Ya que los sulfatos suelen incrementarse ante descargas de aguas residuales, infiltraciones vinculadas a fertilizantes o procesos de oxidación de minerales sulfurados.

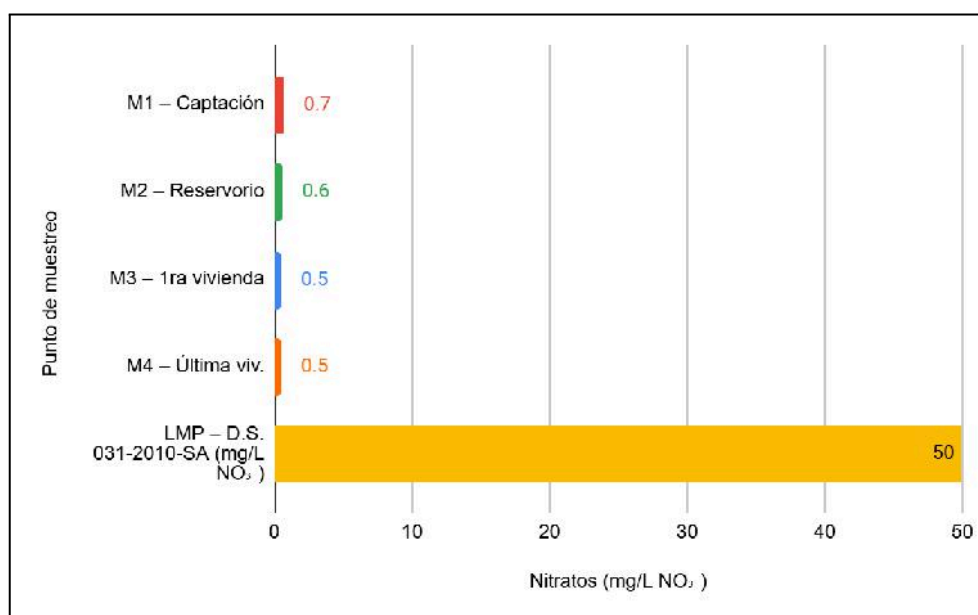
Figura 11: Resultados de Nitratos del sistema de abastecimiento del distrito de Pilcuyo

La Tabla 11 muestra los valores de nitratos 0.05 -- 0.07 mg/L son extremadamente bajos y se encuentran a una distancia considerable del límite sanitario de 50 mg/L. Esto demuestra que no existe contaminación por infiltración de aguas residuales, excretas, ni fertilizantes agrícolas, los cuales son las fuentes más comunes de nitratos en sistemas rurales. En agua potable, niveles bajos garantizan que no existe riesgo de metahemoglobinemia en población infantil y confirman que el acuífero se encuentra

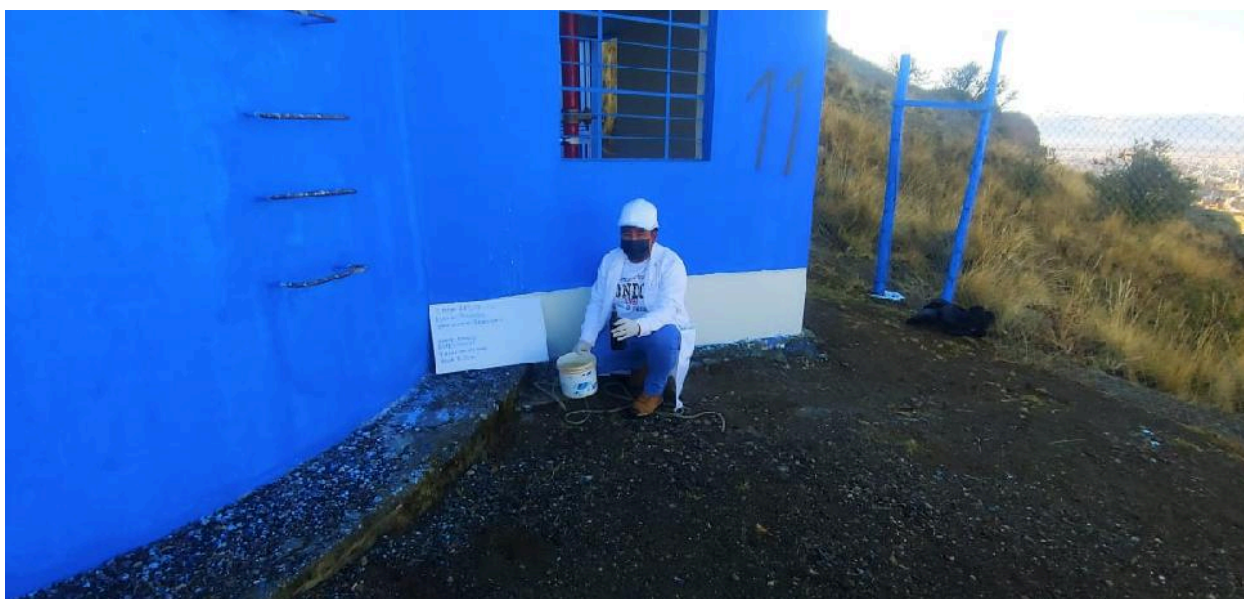
Figura 12: Toma de muestra de reservorio de Pilcuyo

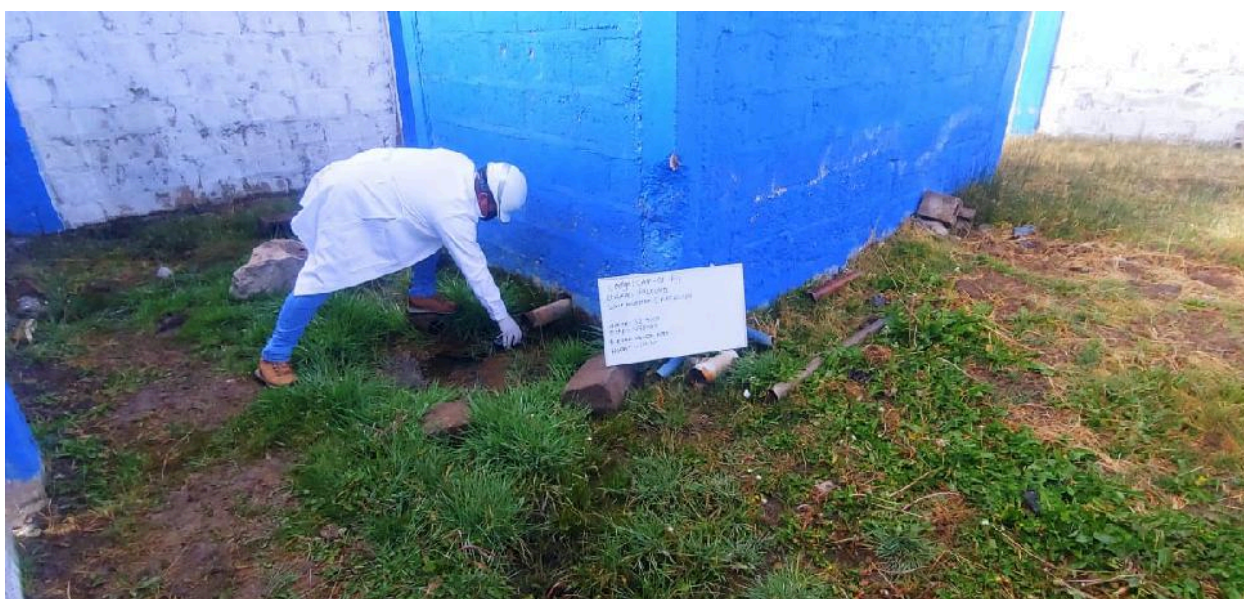
Figura 13: Captación de agua

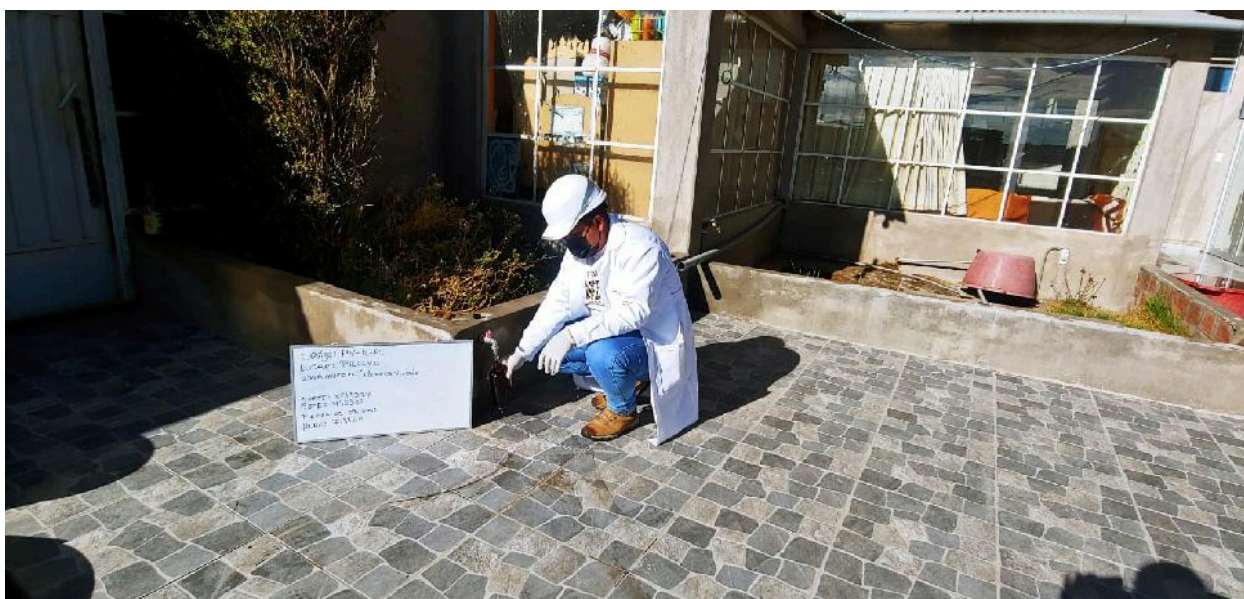
Figura 14: Toma de muestra primera vivienda - Pilcuyo

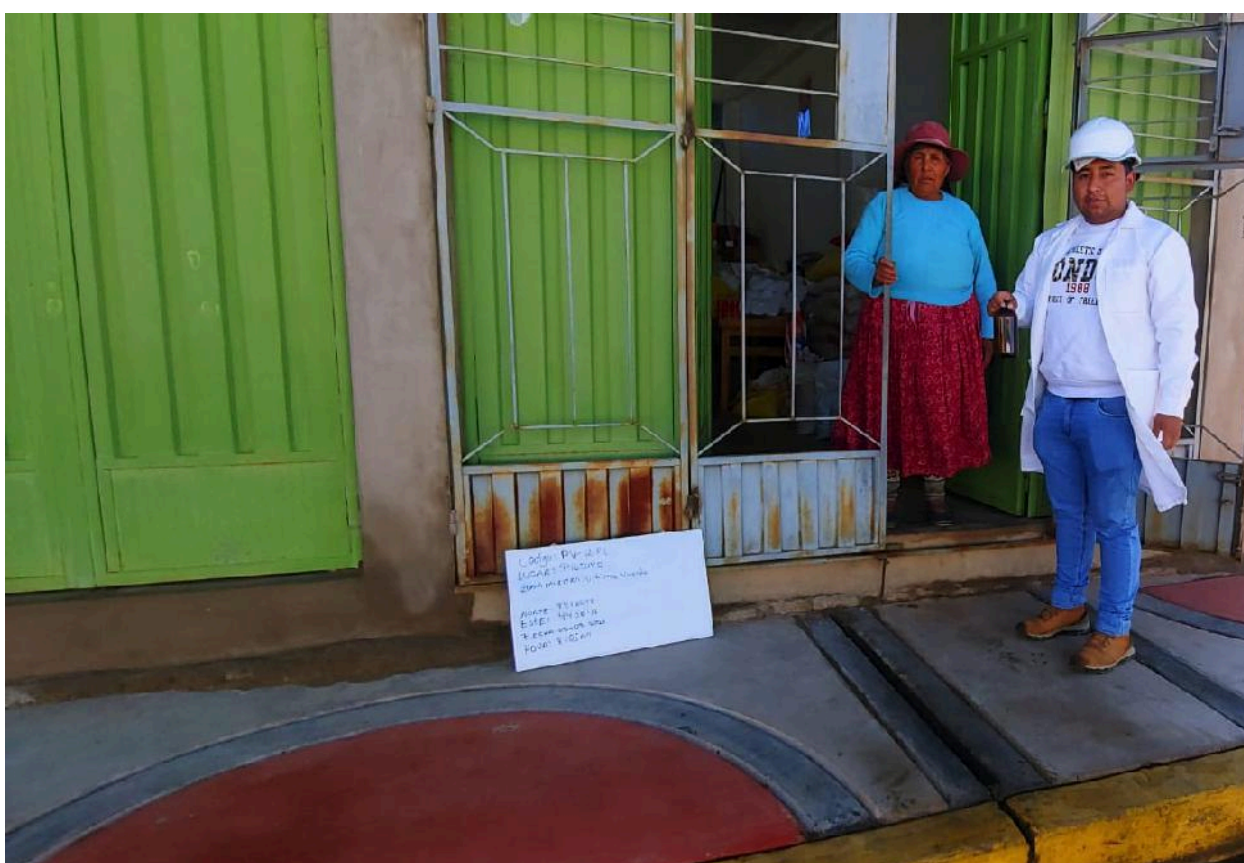
Figura 15: Toma de muestra última vivienda - Pilcuyo
