**TESIS**

**MONITOREO DE LA CALIDAD AMBIENTAL DEL RÍO COATA Y LAGUNA**

**ESCURI DURANTE LA ÉPOCA DE ESTIAJE EN EL DISTRITO DE SAN**

**MIGUEL - SAN ROMÁN - PUNO, 2025**

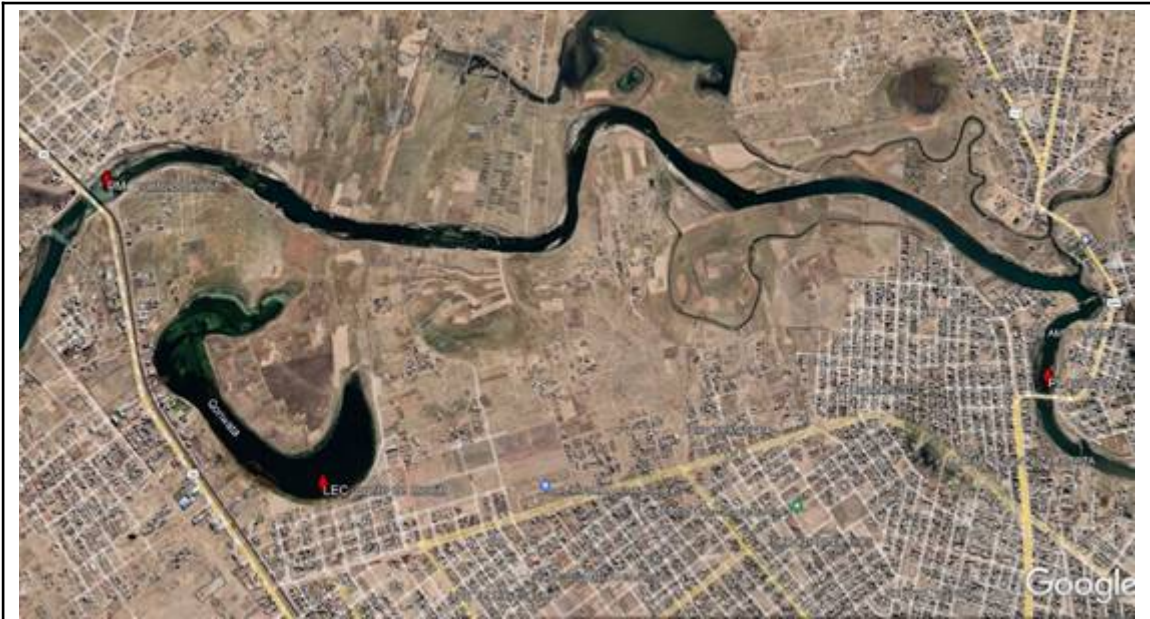
**Figura 01:** Ubicación de los puntos de monitoreo en el Río Coata y Laguna Escuri época de estiaje, 2025. en punto de monitoreo Puente Maravillas, Laguna Escuri y Puente Independencia.

El área de estudio comprende dos puntos de monitoreo en el río Coata y uno en la laguna Escuri, ubicados en la jurisdicción del distrito de San Miguel, provincia de San Román, departamento de Puno. La cuenca del río Coata integra territorios de las provincias de Lampa, Huancané y Puno, constituyéndose en uno de los principales aportantes a la cuenca endorreica del lago Titicaca. Hidrológicamente, el río Coata se forma a partir de los ríos Lampa y Cabanillas, junto con sus afluentes secundarios. Los puntos de monitoreo seleccionados corresponden al puente Maravillas, puente Independencia y la laguna Escuri, por su representatividad ambiental. (Figura 1).

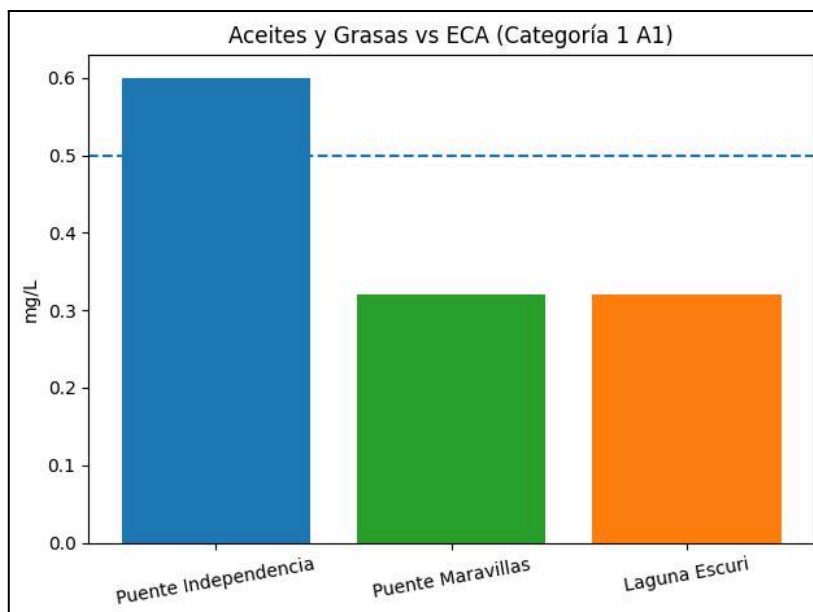
**Límite ECA (Categoría 1 – Subcategoría A1):  $\leq 0.5$  mg/L**

Punto de monitoreo	Resultado (mg/L)	ECA Cat. 1 A 1 (mg/L)	Cumplimiento	Interpretación
Puente Independencia	0.6	$\leq 0.5$	No cumple	Evidencia presencia de residuos oleosos de origen antrópico (actividades domésticas, tránsito vehicular o descargas difusas).
Puente Maravillas	< 0.32	$\leq 0.5$	Cumple	No se evidenció contaminación significativa por aceites y grasas.
Laguna Escuri	< 0.32	$\leq 0.5$	Cumple	El parámetro no simboliza amenaza para la calidad del agua en época de estiaje.

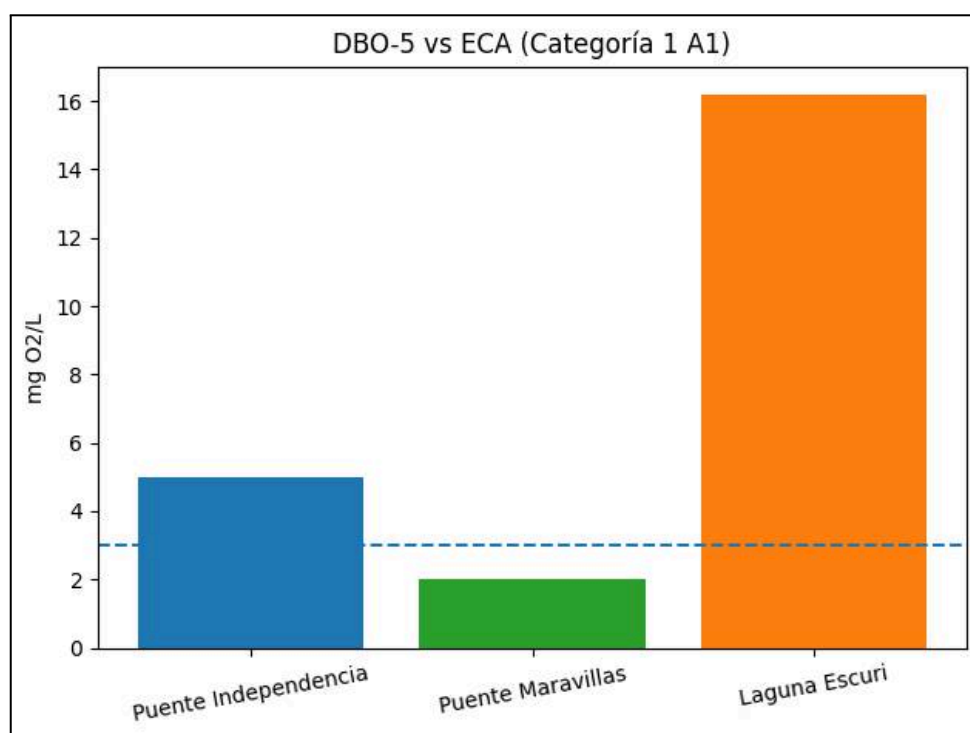
**Límite ECA (Categoría 1 – Subcategoría A1): ≤ 3 mg O<sub>2</sub>/L**

Los resultados de DBO<sub>5</sub> evidenciaron una elevada carga orgánica biodegradable en el punto Puente Independencia (5 mg O<sub>2</sub>/L) y, de forma más crítica, en la Laguna Escuri (16.2 mg O<sub>2</sub>/L), superando ampliamente los valores permisibles establecidos en el ECA. Estos resultados indican aportes significativos de materia orgánica provenientes de aguas residuales domésticas, residuos ganaderos o procesos de descomposición natural.

Punto de monitoreo	Resultado (mg O <sub>2</sub> /L)	ECA Cat. 1 A1	Cumplimiento	Interpretación
Puente Independencia	5	≤ 3	No cumple	Indica presencia de materia orgánica biodegradable asociada a descargas domésticas.
Puente Maravillas	2	≤ 3	Cumple	Baja carga orgánica biodegradable.
Laguna Escuri	16.2	≤ 3	No cumple	Alta carga orgánica, riesgo de deterioro ecológico del cuerpo léntico.

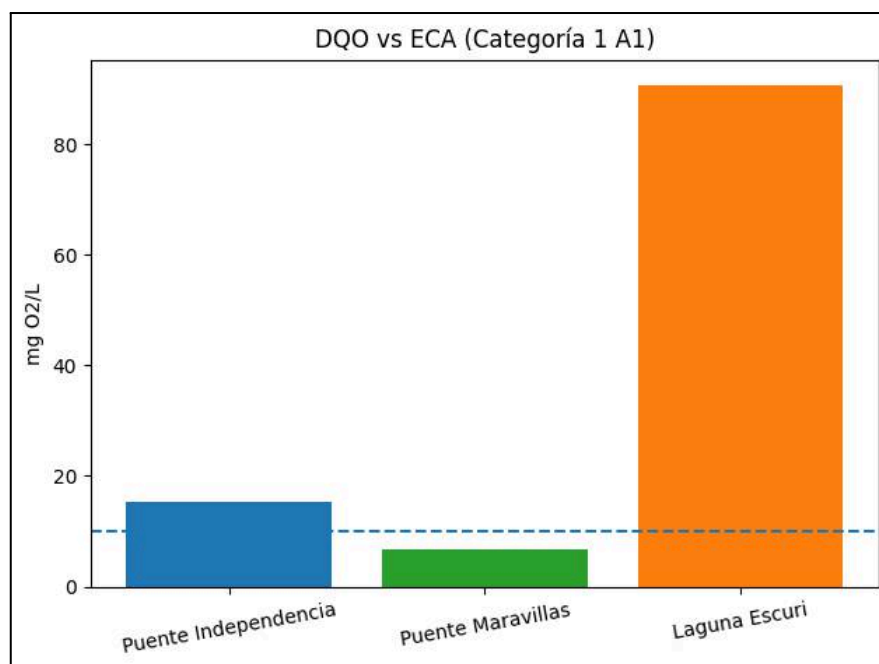
**Límite ECA (Categoría 1 – Subcategoría A1):  $\leq 10$  mg O<sub>2</sub>/L**

Punto de monitoreo	Resultado (mg O <sub>2</sub> /L)	ECA Cat. 1 A1	Cumplimiento	Interpretación
Puente Independencia	15.2	≤ 10	No cumple	Presencia de materia orgánica total y compuestos oxidables.
Puente Maravillas	6.7	≤ 10	Cumple	Buena calidad relativa del agua.
Laguna Escuri	90.7	≤ 10	No cumple	Contaminación orgánica severa acumulada en el ecosistema lagunar.

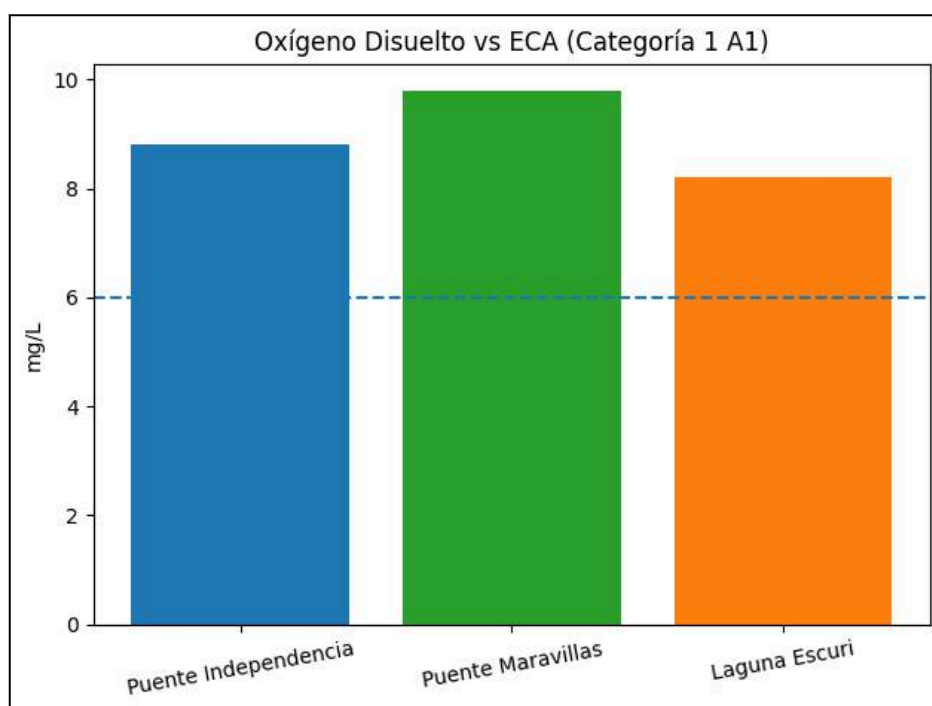
**Límite ECA (Categoría 4):  $\geq 5$  mg/L**

Punto de monitoreo	Resultado (mg/L)	ECA Cat. 4	Cumplimiento	Interpretación
Puente Independencia	8.8	$\geq 5$	Cumple	Condiciones adecuadas para la vida acuática.
Puente Maravillas	9.8	$\geq 5$	Cumple	Buena oxigenación del cuerpo de agua.
Laguna Escuri	8.2	$\geq 5$	Cumple	No se evidencia hipoxia durante la época de estiaje.

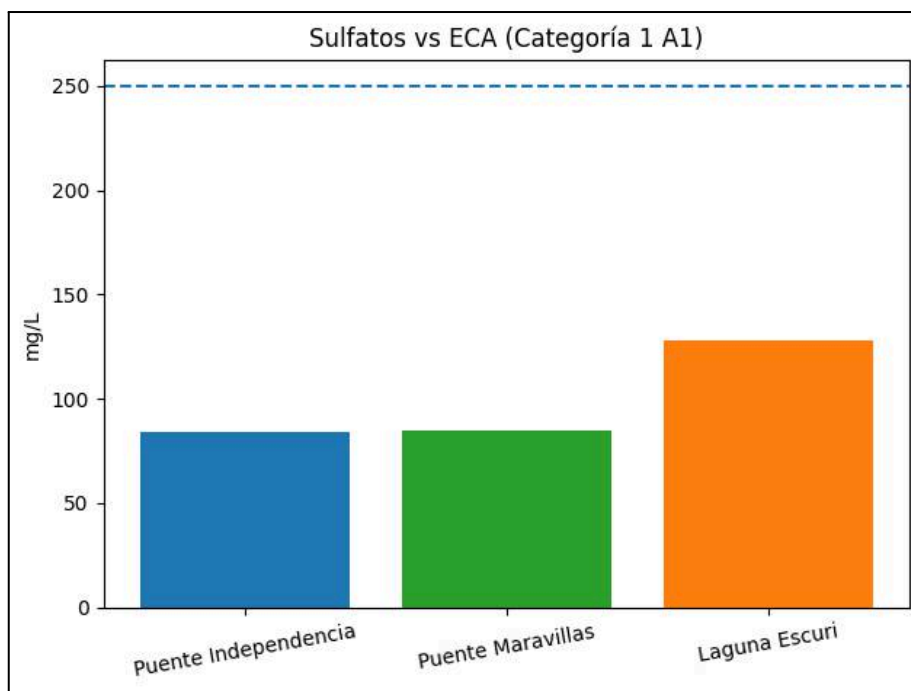
**Límite ECA (Categoría 1 – Subcategoría A 1):  $\leq 250$  mg/L**

<b>Punto de monitoreo</b>	<b>Resultado (mg/L)</b>	<b>ECA Cat. 1 A1</b>	<b>Cumplimiento</b>	<b>Interpretación</b>
Puente Independencia	84.3	≤ 250	Cumple	Concentración natural, sin impacto negativo.
Puente Maravillas	84.9	≤ 250	Cumple	Sin indicios de contaminación por sulfatos.
Laguna Escuri	128	≤ 250	Cumple	Aporte mineral natural del entorno.

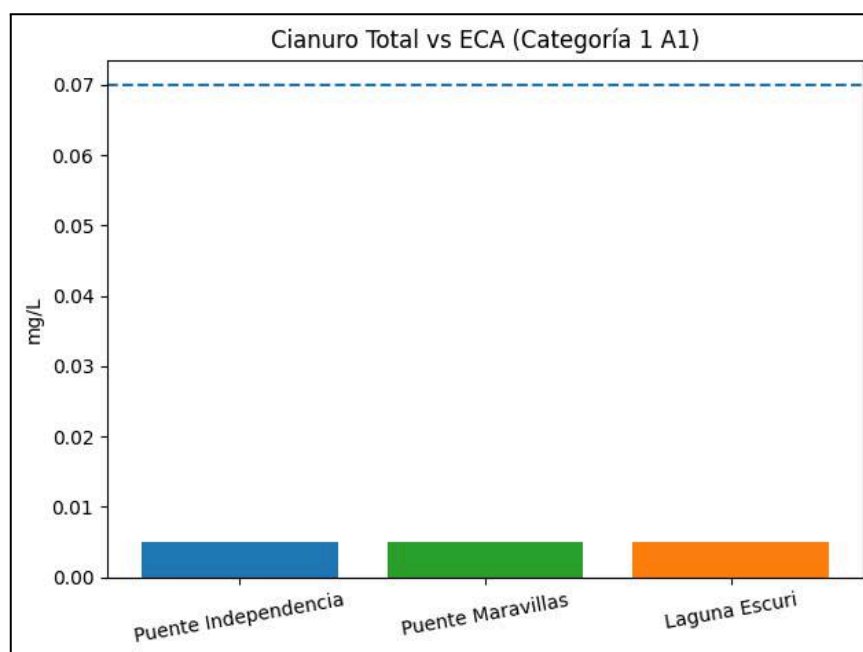
**Límite ECA (Categoría 1 – Subcategoría A1):  $\leq 0.07$  mg/L**

Punto de monitoreo	Resultado (mg/L)	ECA Cat. 1 A1	Cumplimiento	Interpretación
Puente Independencia	<0.005	$\leq 0.07$	Cumple	Ausencia de contaminación por compuestos cianurados.
Puente Maravillas	<0.005	$\leq 0.07$	Cumple	Sin riesgo toxicológico asociado.
Laguna Escuri	<0.005	$\leq 0.07$	Cumple	No se detectó impacto por cianuros.

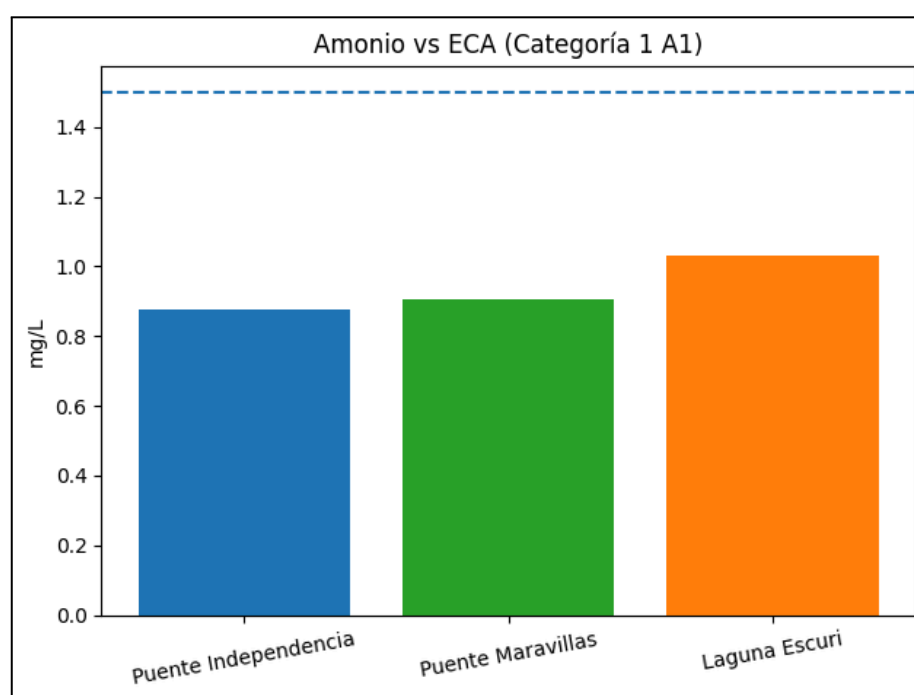
**Límite ECA (Categoría 1 – Subcategoría A1): ≤ 1.5 mg/L**

Los niveles de amonio registradas en los sectores monitoreados se mantuvieron dentro de los límites permisibles, indicando procesos normales de degradación de materia orgánica sin alcanzar niveles críticos.

Punto de monitoreo	Resultado o (mg/L)	ECA Cat. 1 A1	Cumplimiento	Interpretación
Puente Independencia	0.876	≤ 1.5	Cumple	Aporte moderado de nitrógeno reducido.
Puente Maravillas	0.906	≤ 1.5	Cumple	Compatible con aguas superficiales impactadas levemente.
Laguna Escuri	1.03	≤ 1.5	Cumple	Indica procesos de descomposición orgánica.

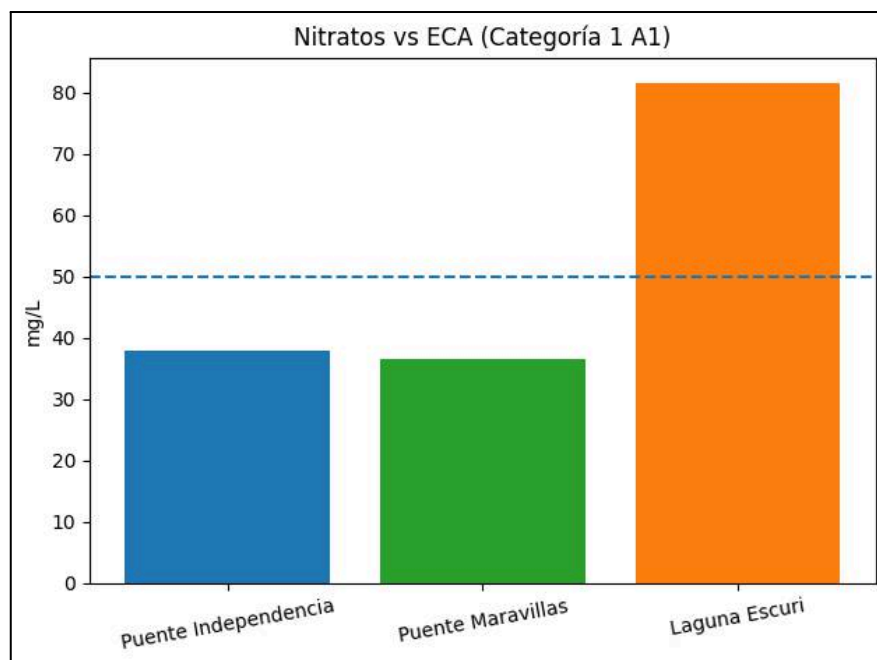
**Límite ECA (Categoría 4):  $\leq 13$  mg/L**

Punto de monitoreo	Resultado (mg/L)	ECA Cat. 4	Cumplimiento	Interpretación
Puente Independencia	37.9	$\leq 13$	No cumple	Aporte significativo por actividades antrópicas.
Puente Maravillas	36.5	$\leq 13$	No cumple	Persistencia de contaminación difusa río arriba.
Laguna Escuri	81.6	$\leq 13$	No cumple	Elevado riesgo de eutrofización.

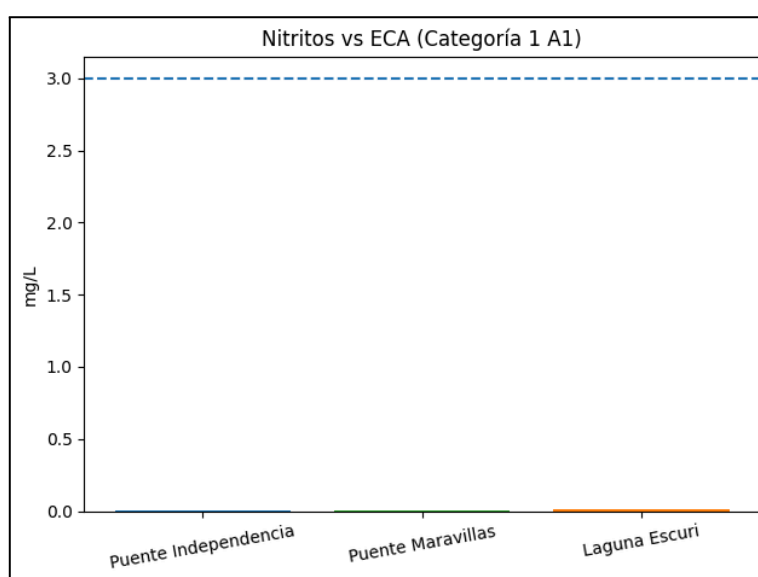
**Límite ECA (Categoría 1 – Subcategoría A1):  $\leq 3$  mg/L**

Punto de monitoreo	Resultado o (mg/L)	ECA Cat. 1 A1	Cumplimiento	Interpretación
Puente Independencia	<0.004	$\leq 3$	Cumple	No representa riesgo ambiental.
Puente Maravillas	<0.004	$\leq 3$	Cumple	Concentración insignificante.
Laguna Escuri	0.011	$\leq 3$	Cumple	Presencia mínima de nitrificación incompleta.

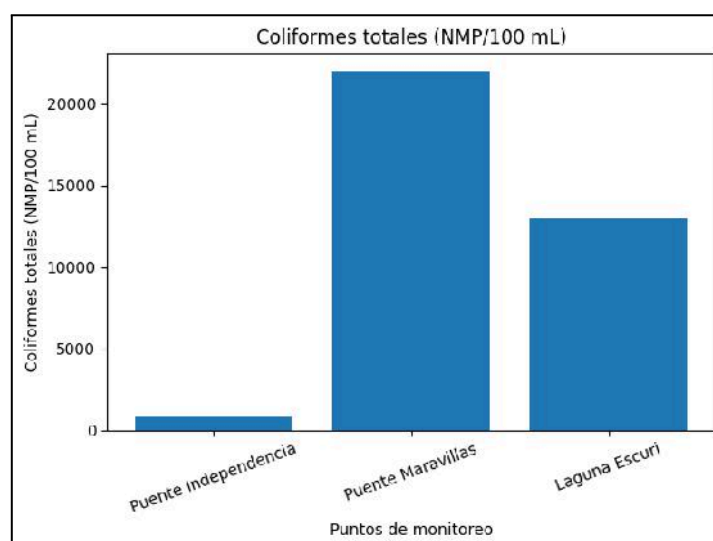
**Límite ECA (Categoría 1 – Subcategoría A1):  $\leq 50$  NMP/100 mL**

Punto de monitoreo	Resultado (NMP/100 mL)	ECA Cat. 1 A1	Cumplimiento	Interpretación
Puente Independencia	790	$\leq 50$	No cumple	Contaminación microbiológica alta.
Puente Maravillas	22 000	$\leq 50$	No cumple	Fuerte influencia de descargas residuales.
Laguna Escuri	13 000	$\leq 50$	No cumple	Agua no adecuada para consumo de seres humanos.

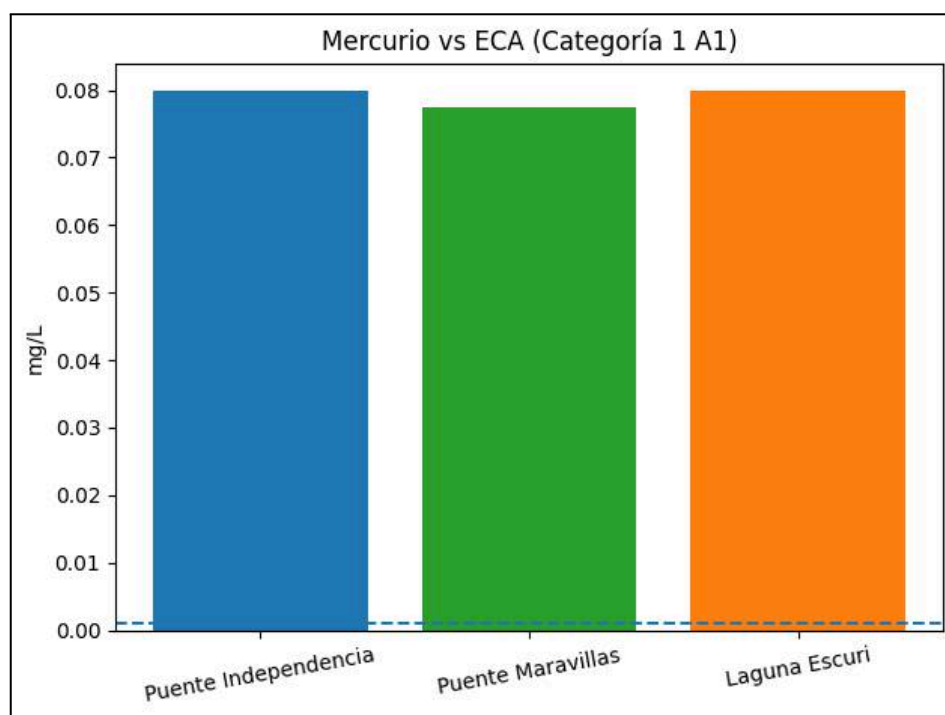
**Límite ECA (Categoría 1 – Subcategoría A1):  $\leq 0.001$  mg/L**

Punto de monitoreo	Resultado o (mg/L)	ECA Cat. 1 A1	Cumplimiento	Interpretación
Puente Independencia	0.07991	$\leq 0.001$	No cumple	Riesgo toxicológico elevado.
Puente Maravillas	0.07747	$\leq 0.001$	No cumple	Contaminación por metales pesados persistente.
Laguna Escuri	0.07995	$\leq 0.001$	No cumple	Acumulación peligrosa en cuerpo léntico.

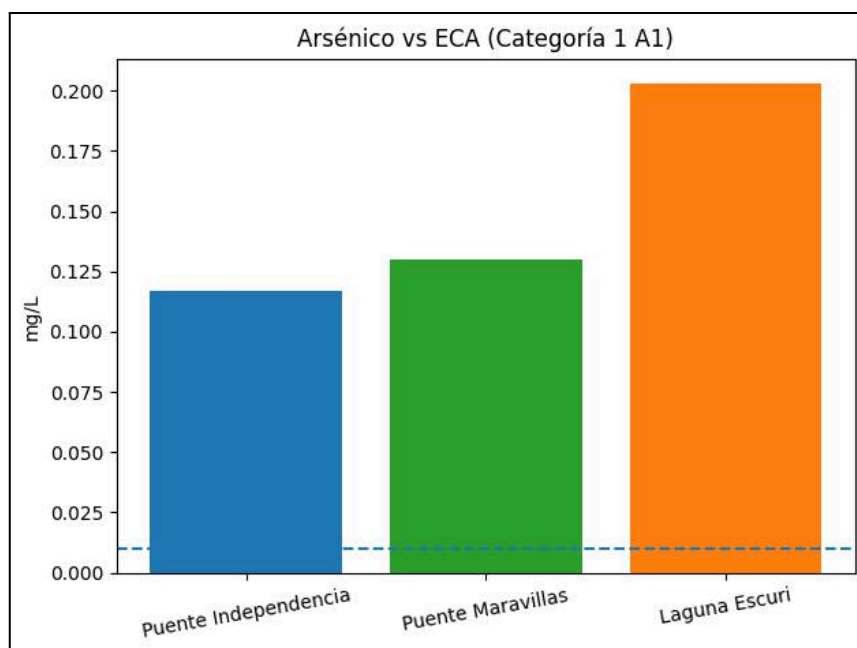
**Límite ECA (Categoría 1 – Subcategoría A1):  $\leq 0.01$  mg/L**

<b>Punto de monitoreo</b>	<b>Resultado (mg/L)</b>	<b>ECA Cat. 1 A1</b>	<b>Cumplimiento</b>	<b>Interpretación</b>
Puente Independencia	0.1168	≤ 0.01	No cumple	Riesgo crónico para la salud humana.
Puente Maravillas	0.1299	≤ 0.01	No cumple	Contaminación severa por origen geogénico/antrópico.
Laguna Escuri	0.2031	≤ 0.01	No cumple	Alta peligrosidad ambiental.

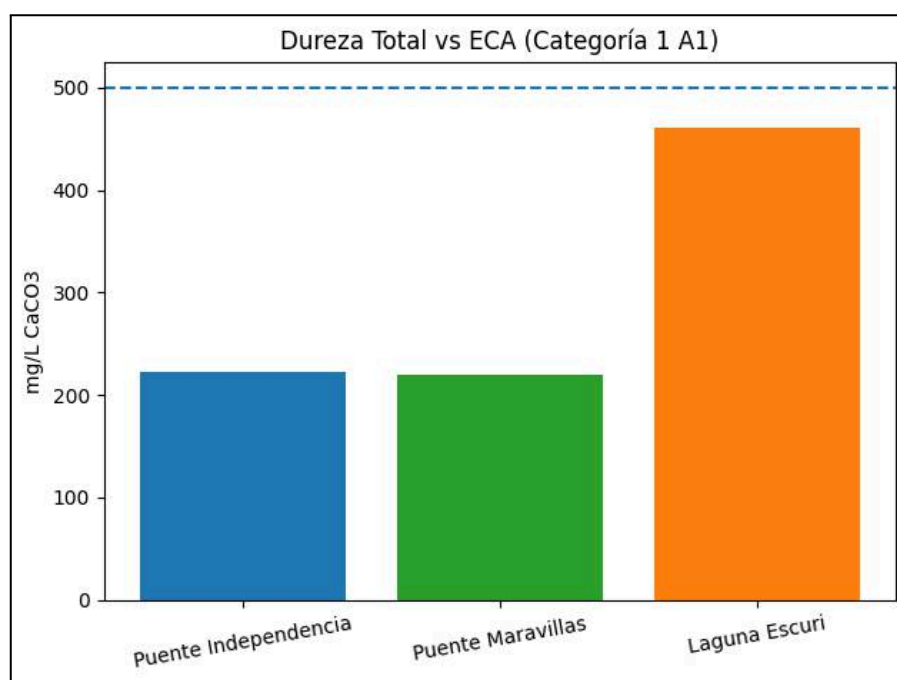
**Límite ECA:** ≤ 500 mg/L CaCO<sub>3</sub>

Punto de monitoreo	Resultado (mg/L CaCO <sub>3</sub> )	ECA	Cumplimiento	Interpretación
Puente Independencia	223	≤ 500	Cumple	Agua moderadamente dura.
Puente Maravillas	219	≤ 500	Cumple	Característica natural del agua.
Laguna Escuri	460.7	≤ 500	Cumple	Alta dureza, sin exceder el ECA.

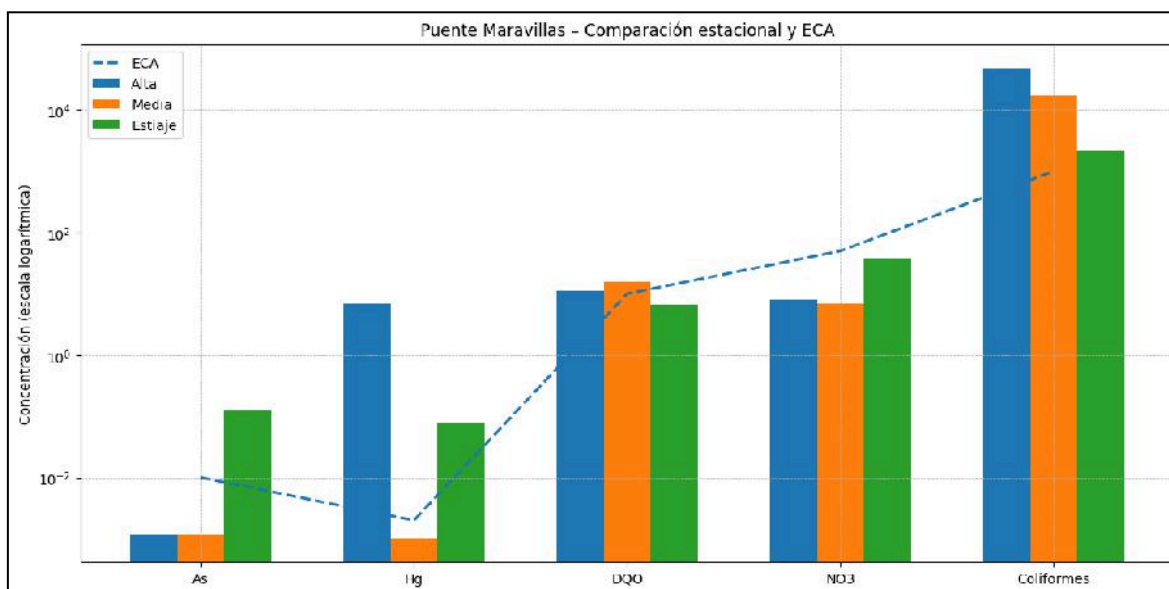
Por otro lado, los Coliformes fecales totales registrados con mayor incidencia fue en la época alta del caudal con 49 000 NMP/100 mL, mientras que en la época baja del caudal o estiaje se registró 2 200 NMP/100 mL, reduciendo a más de la mitad a comparación de

la época alta, pero a su vez el registro en la época media del caudal teniendo una concentración de 17 000 mg/l, lo que nos indica una disminución paulatina de la concentración en ese punto.

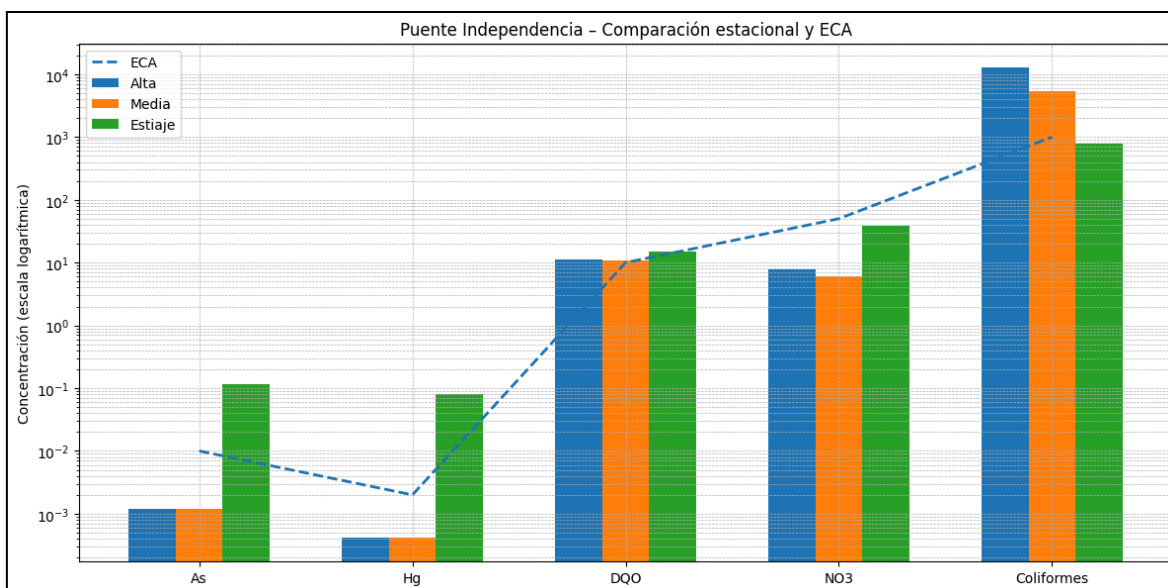
En relación con los coliformes totales, la mayor concentración se registró en la época alta del caudal (13 000 NMP/100 mL), disminuyendo notablemente en la época media (5 400 NMP/100 mL) y alcanzando su menor valor en el periodo de estiaje (790 NMP/100 mL), cumpliendo con los ECA en esta última, aun así, aunque se observa una disminución en estiaje el valor continúa superando el ECA, por lo que no cumple con la normativa. Finalmente, los nitratos ( $\text{NO}_3^-$ ) presentaron un incremento significativo durante la época de estiaje (37,9 mg/L), en comparación con la época alta (7,79 mg/L), lo que evidenció una acumulación de nutrientes en condiciones de bajo caudal.

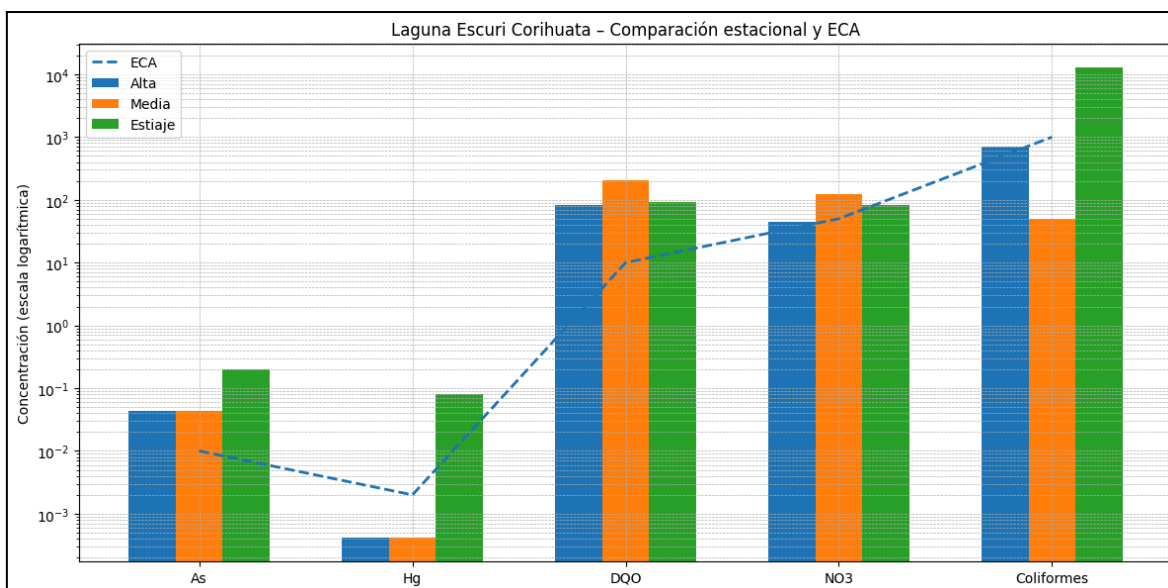
Por otro lado, los Coliformes totales registrados con mayor incidencia fue en la época baja del caudal o estiaje con 1 300 NMP/100 mL mientras que en la época alta del caudal fue de 700 NMP/100 mL y con un registro mucho menos en la época media del caudal de 49 NMP/100 mL

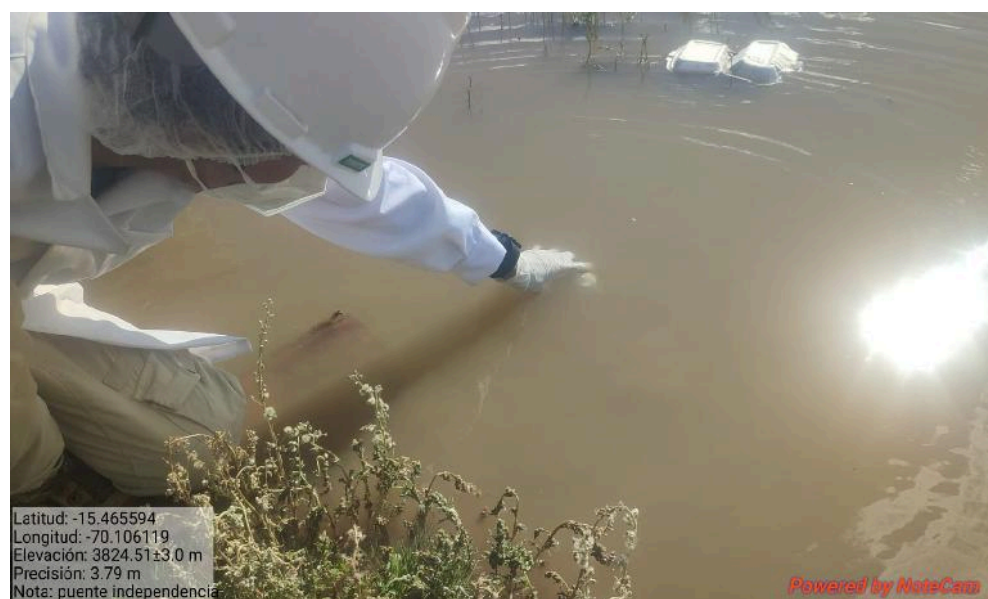
**Figura 03:** Toma de muestra de Agua en el Punto 01 (Puente Independencia)

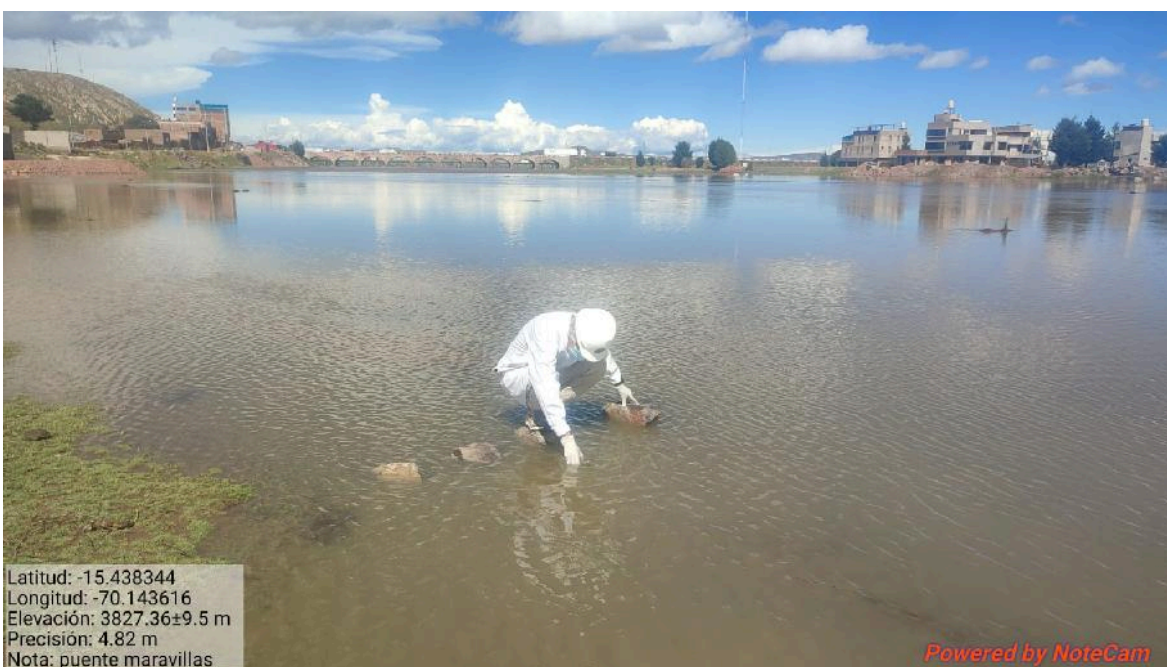
**Figura 05:** Toma de muestra de Agua en el Punto 02 (Puente Rio Maravillas)

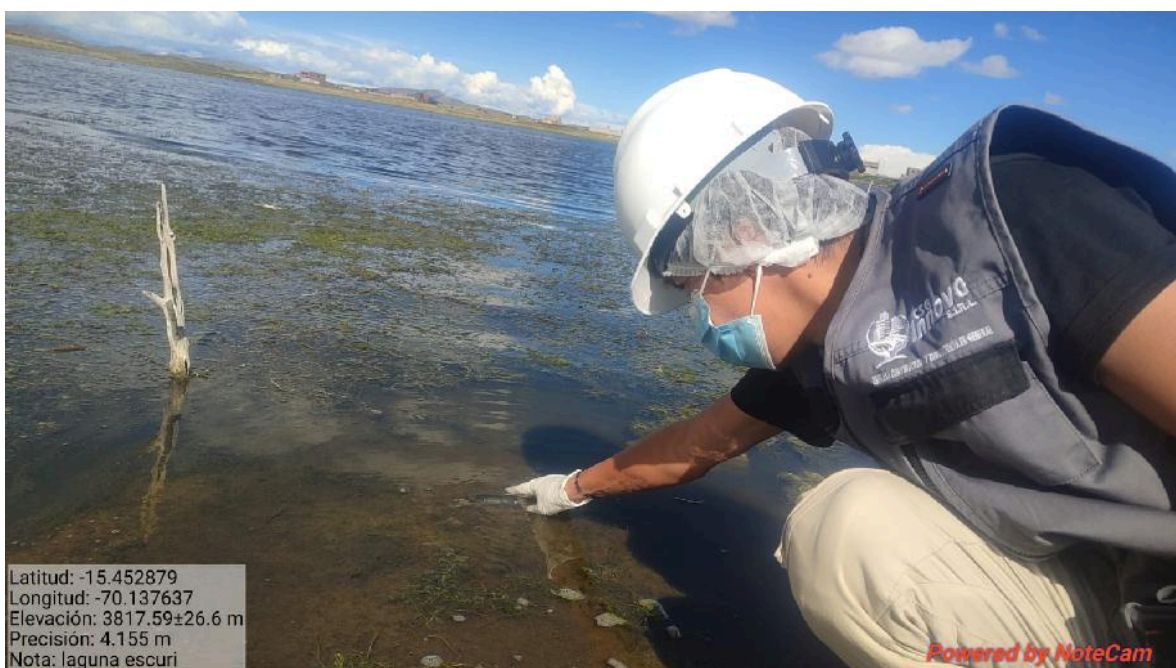
**Figura 07:** Toma de muestra de Agua en el Punto 03 (Laguna Escuri)

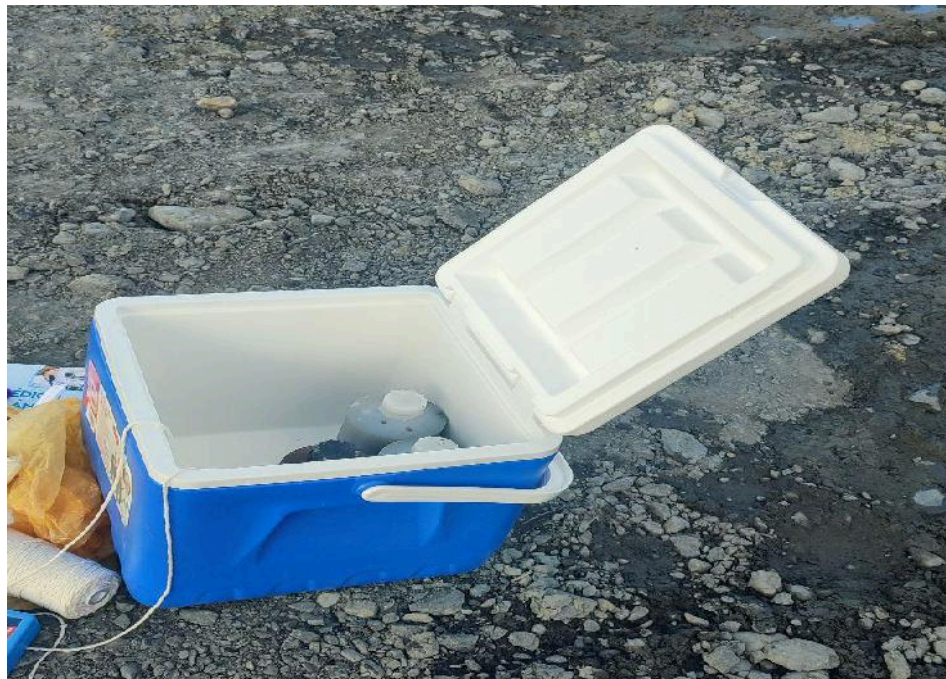
**Figura 08:** Recolección de Muestras de Agua de los puntos 01, 02 y 03

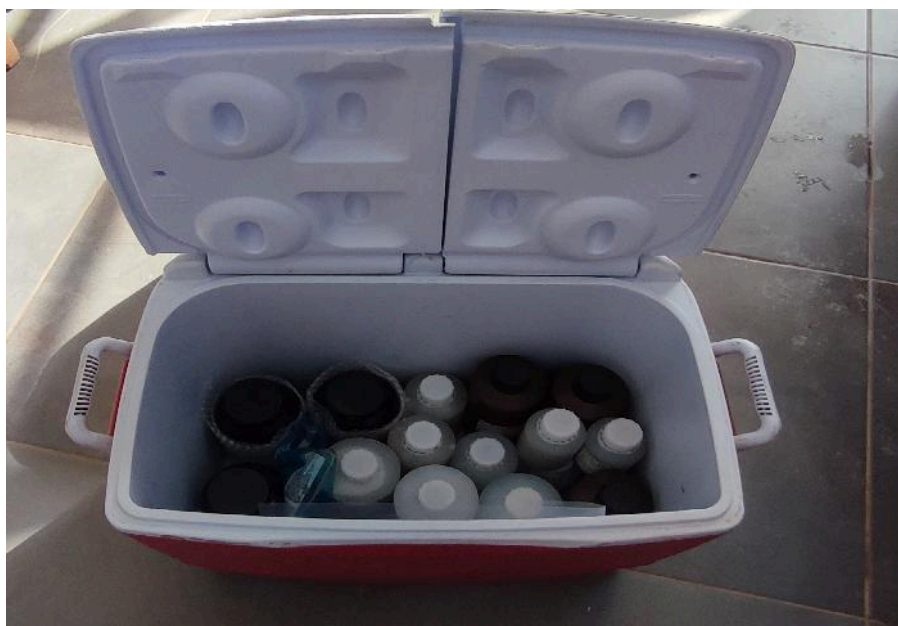
**Figura 09:** Acondicionamiento de las Muestras para su traslado al laboratorio ALAB
