TESIS

EVALUACIÓN DE LA CALIDAD DEL AGUA MEDIANTE PARÁMETROS

FÍSICOS, QUÍMICOS Y MICROBIOLÓGICOS CATEGORÍA 4 DS.

004-2017-MINAM EN EL DISTRITO DE SANTA ROSA - MAZOCRUZ, 2025

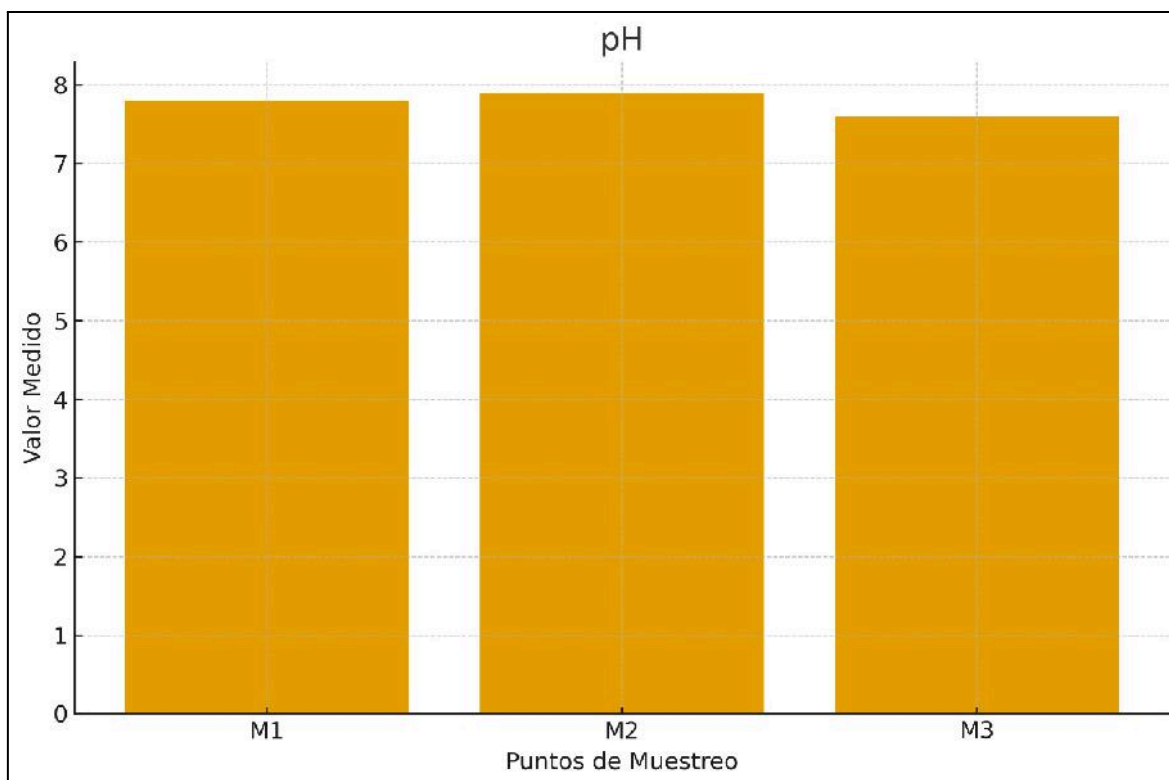
Límite ECA (Categoría 4): 6.5 – 8.5

Interpretación: Los valores de pH obtenidos (7.60 – 7.90) se encuentran dentro del rango permitido por el ECA para agua Categoría 4. Esto indica que el recurso hídrico presenta condiciones de neutralidad estables, sin riesgo de acidificación o alcalinización.

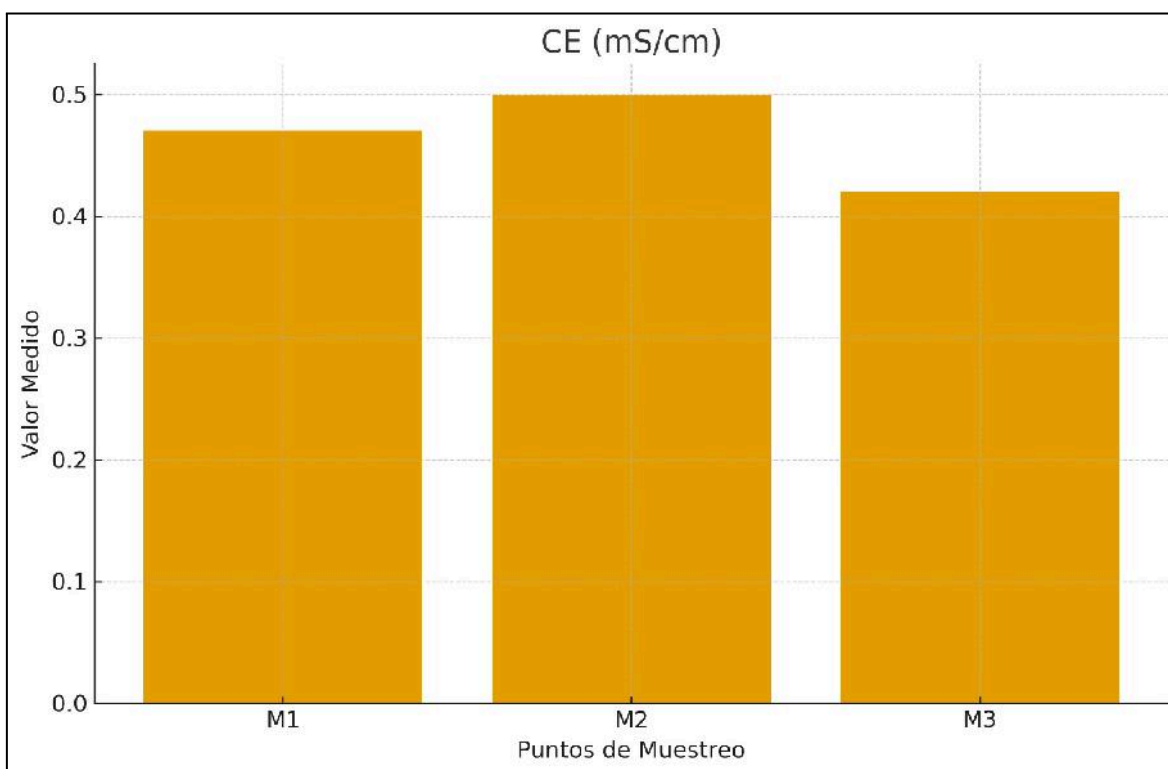
Conductividad eléctrica y SDT

Límite ECA (Categoría 4): No mayor a 1.5 mS/cm

Interpretación: Los valores registrados (0.42 – 0.50 mS/cm) están muy por debajo del límite permitido, lo que indica baja mineralización y ausencia de descargas de sales o sustancias iónicas de origen antrópico. En consecuencia, este parámetro cumple con la normativa.

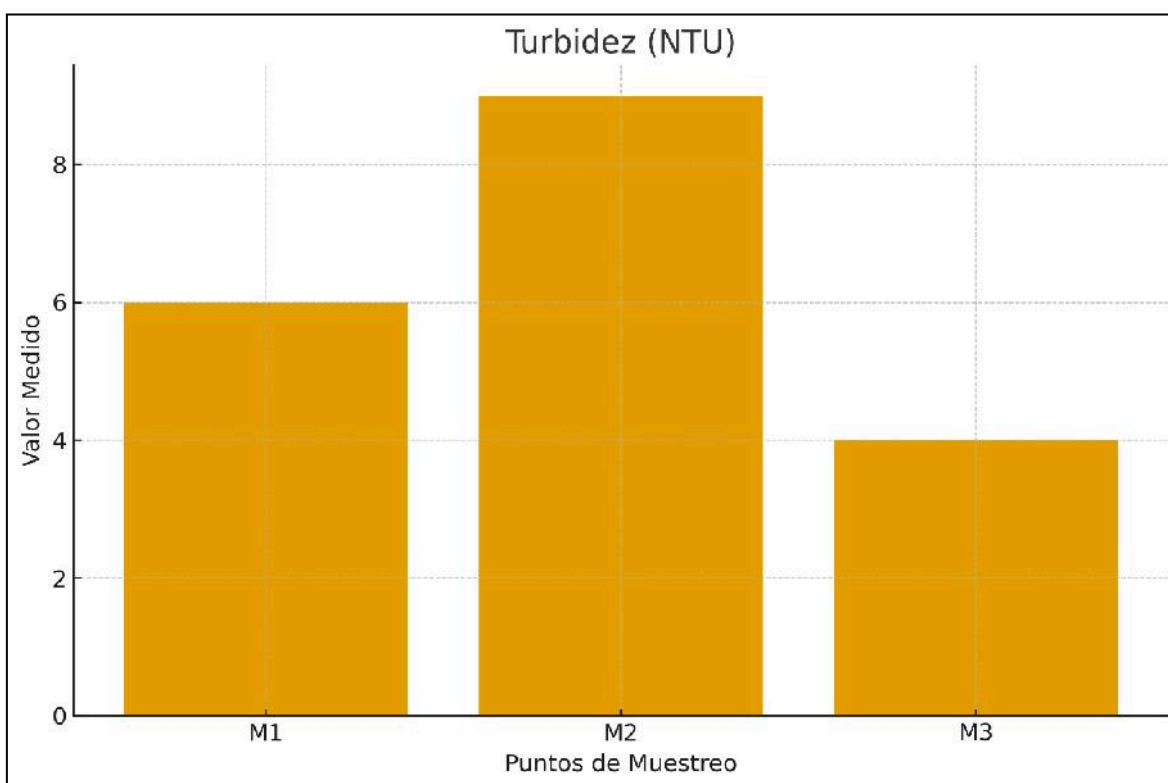
Turbidez y SST

Límite ECA (Categoría 4): ≤ 25 NTU

Interpretación: Los resultados de turbidez (4 – 9 NTU) están por debajo del límite establecido. Esto refleja baja presencia de partículas en suspensión y adecuada claridad del agua, lo cual favorece los procesos ecosistémicos y la penetración de luz. En este parámetro, el agua cumple con lo establecido por el ECA.

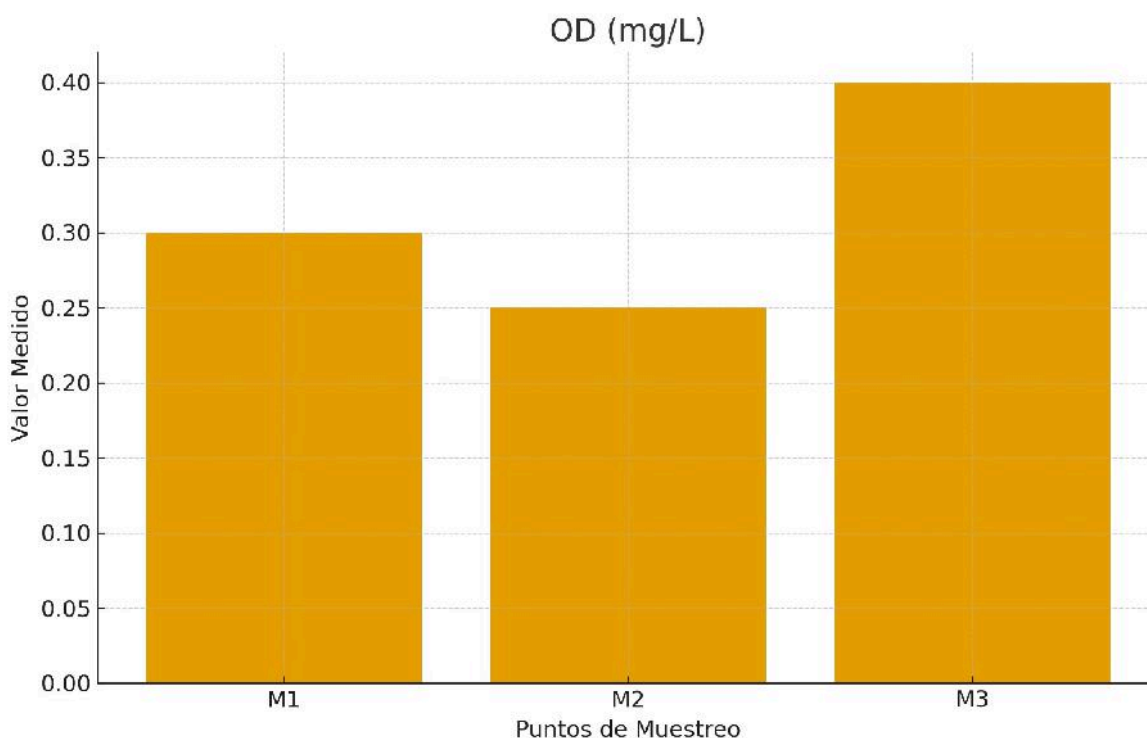
Oxígeno disuelto (OD)

Límite ECA (Categoría 4): ≥ 5 mg/L

Interpretación: Los valores de oxígeno disuelto registrados en los puntos de muestreo se encontraron entre 6.0 y 7.5 mg/L, ubicándose por encima del límite mínimo establecido por los ECA (≥ 5 mg/L). Estos resultados indican que el cuerpo de agua mantiene condiciones adecuadas de oxigenación, esenciales para la supervivencia de organismos acuáticos y el equilibrio del ecosistema. La presencia de niveles normales de OD sugiere baja carga orgánica y limitada influencia de aguas residuales que consumen oxígeno. Por tanto, el parámetro oxígeno disuelto cumple con lo establecido en la normativa ambiental y evidencia condiciones saludables del recurso hídrico en Santa Rosa – Mazocruz.

Respecto al oxígeno disuelto (6.0-7.5 mg/L), los resultados coinciden con los valores favorables reportados por Márquez (2024) en el río San Juan de Pillo. En contraste, difieren de lo reportado por Paredes (2023) en el río Choquechaca, donde el oxígeno disuelto se encontró por debajo del límite, evidenciando deterioro ecológico más severo. Esto sugiere que Mazocruz mantiene condiciones bioquímicas más saludables en comparación con otras cuencas regionales.

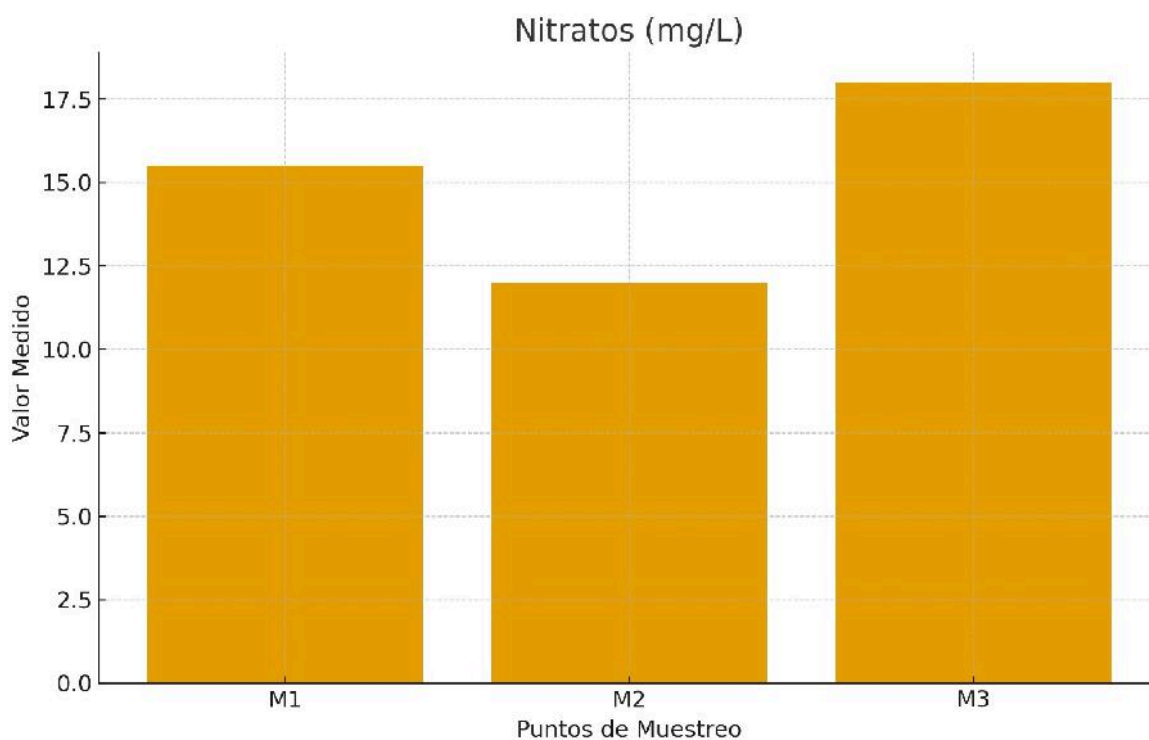
Nitratos

Límite ECA (Categoría 4): ≤ 50 mg/L

Interpretación: Los valores (12 – 18 mg/L) se encuentran dentro del límite permitido. Esto indica aporte moderado de nutrientes, sin riesgo de eutrofización. El parámetro cumple la normativa.

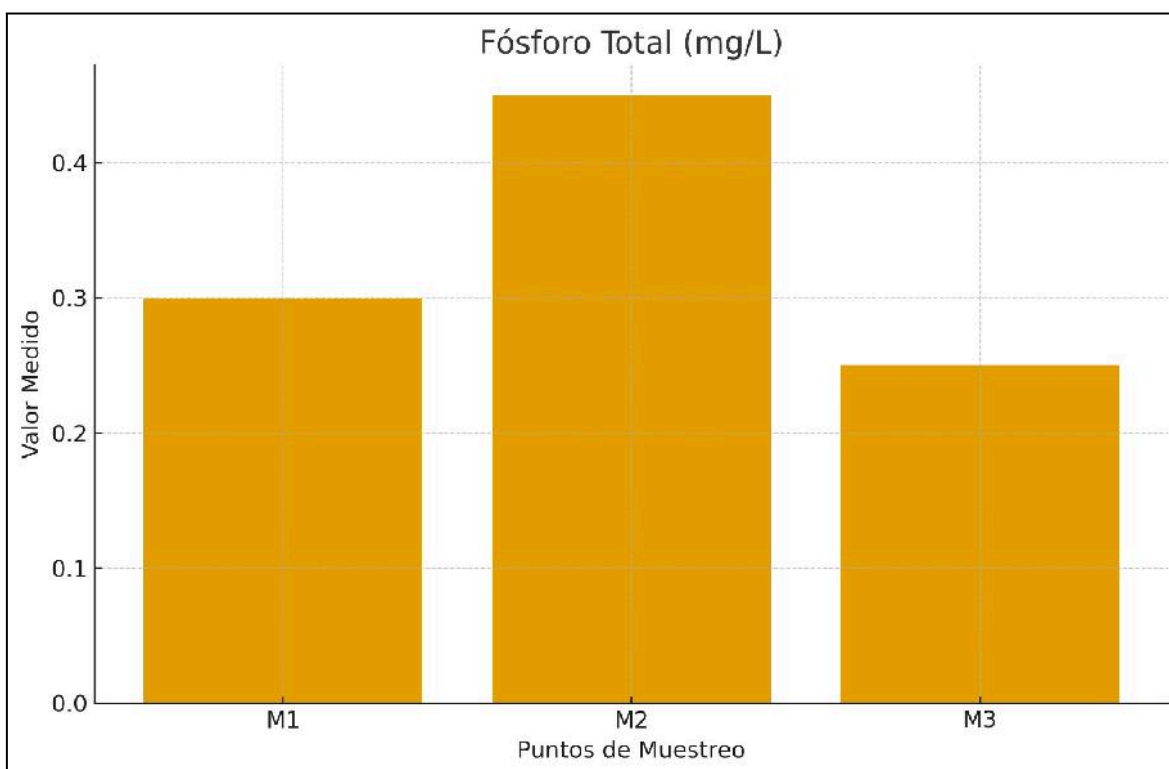
Fósforo

Límite ECA (Categoría 4): ≤ 0.50 mg/L

Interpretación: Los valores (0.25 – 0.45 mg/L) no superan lo establecido por el ECA. Sin embargo, se encuentran cerca del límite superior, lo que sugiere aportes de origen ganadero o erosión natural. Aún así, cumple con lo establecido.

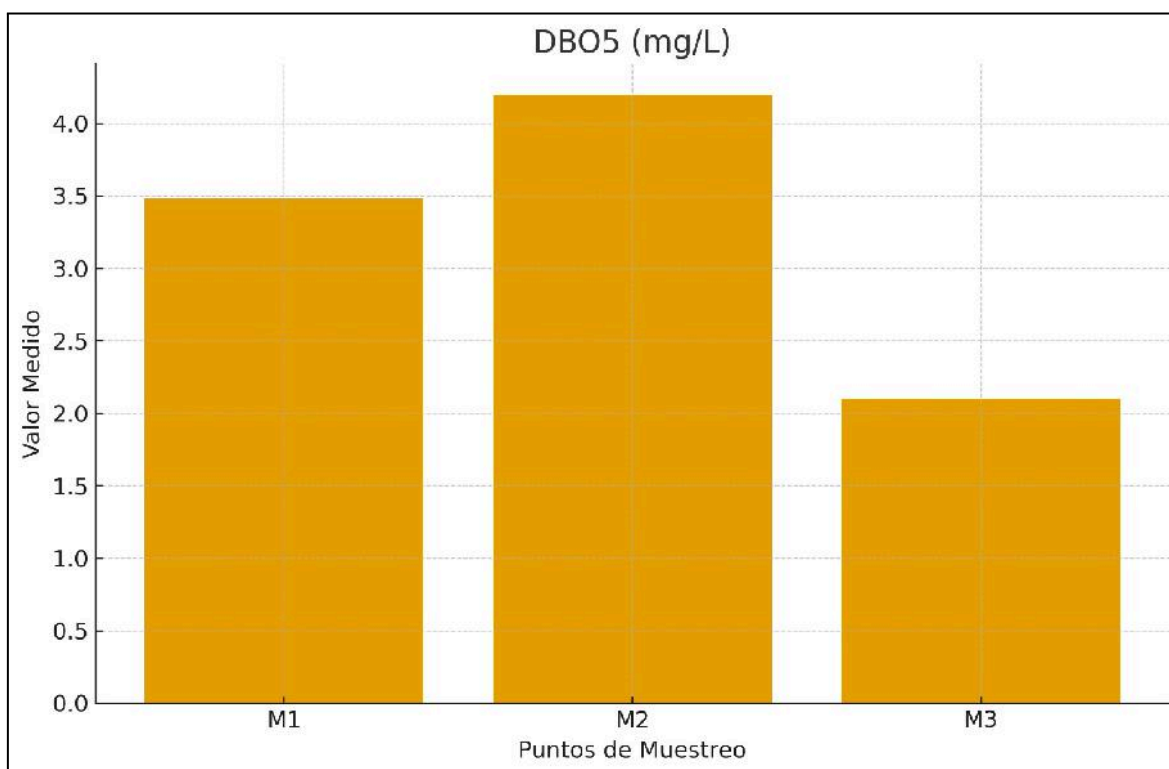
Límite ECA (Categoría 4): ≤ 5 mg/L

Interpretación: Las concentraciones de DBO₅ (2.1 – 4.2 mg/L) no exceden el límite normativo. Esto indica baja presencia de materia orgánica biodegradable y mínima influencia de aguas residuales domésticas. El parámetro cumple con la normativa.

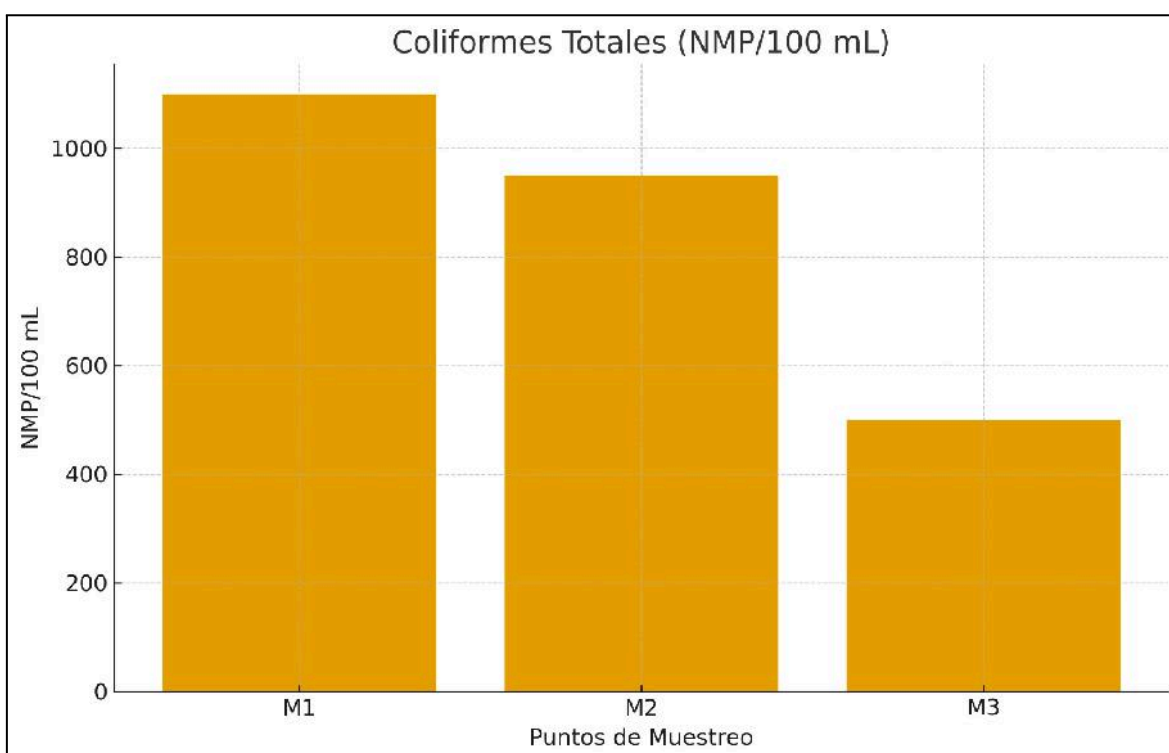
Coliformes Totales

Límite ECA (Categoría 4): ≤ 1000 NMP/100 mL

Interpretación: Los valores (500 – 1100 NMP/100 mL) muestran que uno de los puntos supera el límite permitido. Esto evidencia contaminación fecal reciente atribuida al ingreso directo de ganado y manejo inadecuado de excretas. Este parámetro no cumple el ECA en todos los puntos evaluados.

El punto más crítico es M1, mientras que M3 presenta la menor concentración, aunque aún por encima de estándares aceptables.

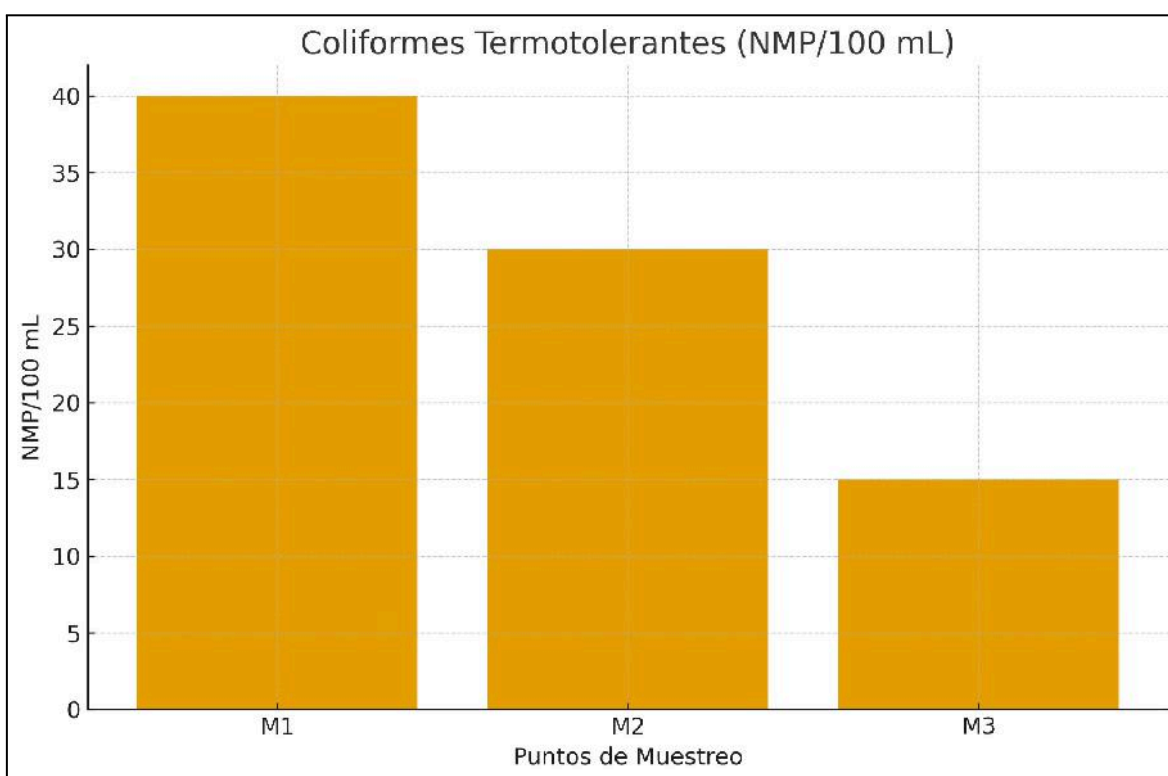
Coliformes Termotolerantes

Límite ECA (Categoría 4): ≤ 100 NMP/100 mL

Interpretación: Los resultados (15 – 40 NMP/100 mL) se encuentran dentro del límite establecido, indicando menor carga de contaminación fecal reciente en comparación con coliformes totales. Este parámetro cumple la normativa.

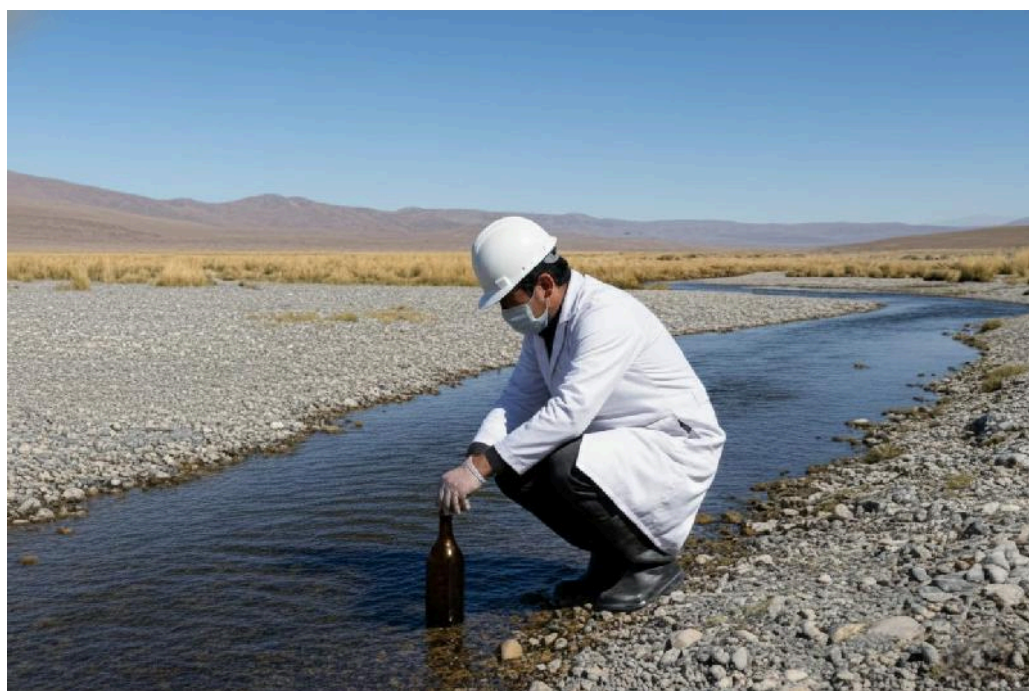
Figura 03: Toma de muestra de agua en el punto M1.

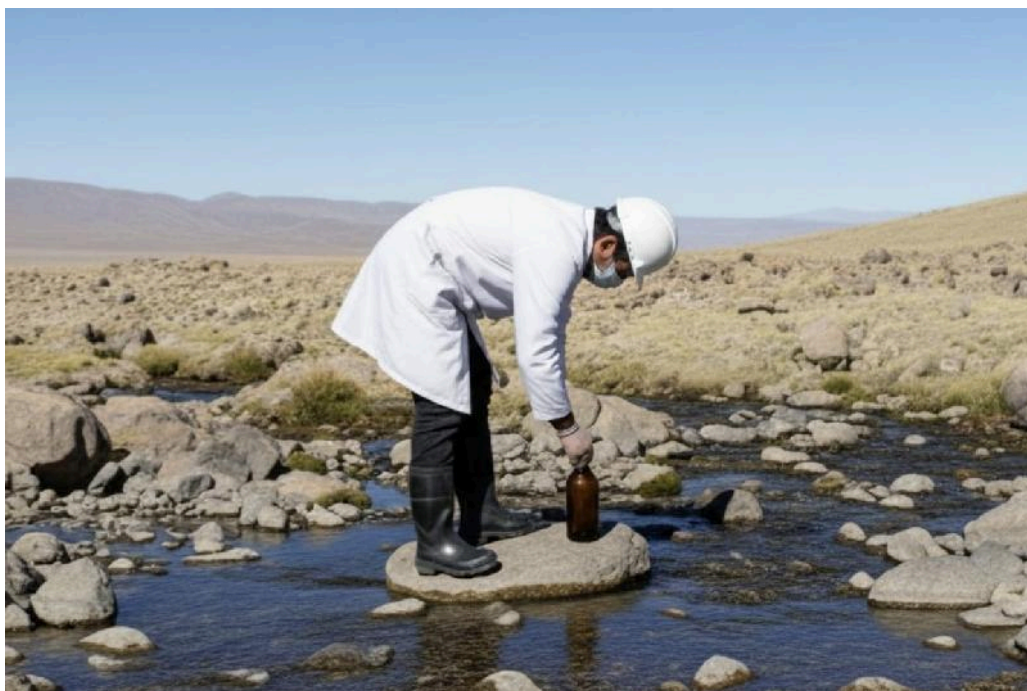
Figura 04: Toma de muestra de agua en el punto M2.

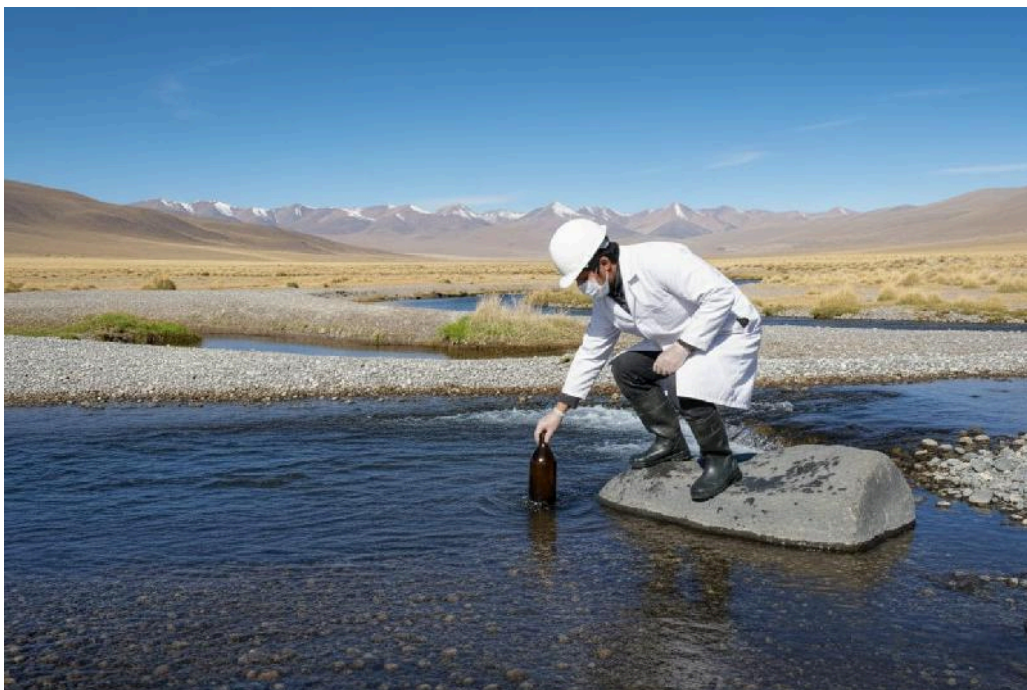
Figura 05: Toma de muestra de agua en el punto M3.

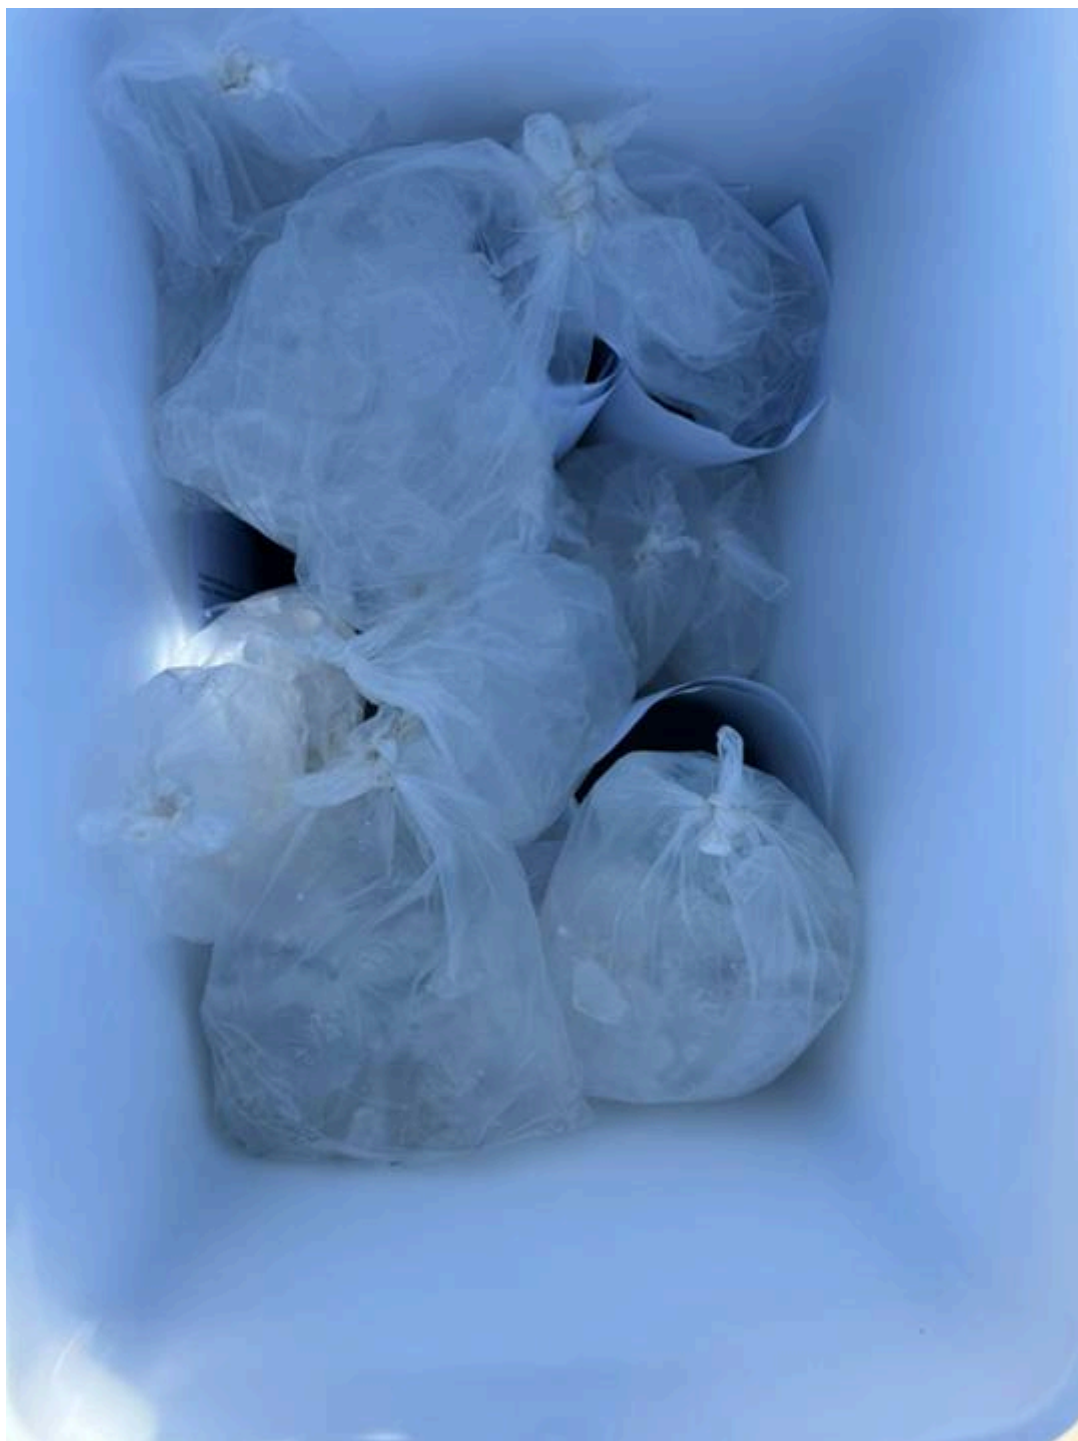
Figura 06: Acondicionamiento de las muestras para su traslado.
