UNIVERSIDAD PRIVADA SAN CARLOS

TESIS

**ANÁLISIS FÍSICO-QUÍMICO DEL AGUA SUBTERRÁNEA AFECTADA POR
LIXIVIADOS DEL BOTADERO MUNICIPAL APACHETA EN ILAVE, 2025**

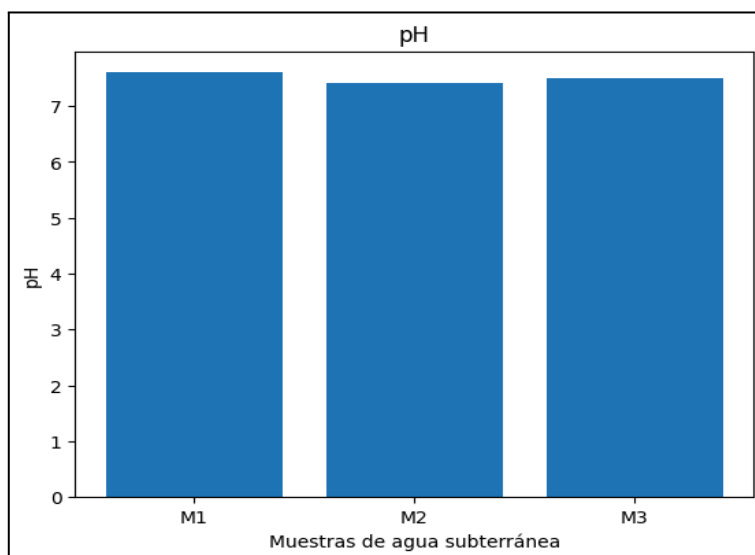
Figura 02: pH en las muestras de agua subterránea (M1, M2 y M3)

contaminantes, no se presentan procesos extremos de acidificación o alcalinización; sin embargo, el pH debe analizarse conjuntamente con otros parámetros para una evaluación integral de la calidad del agua.

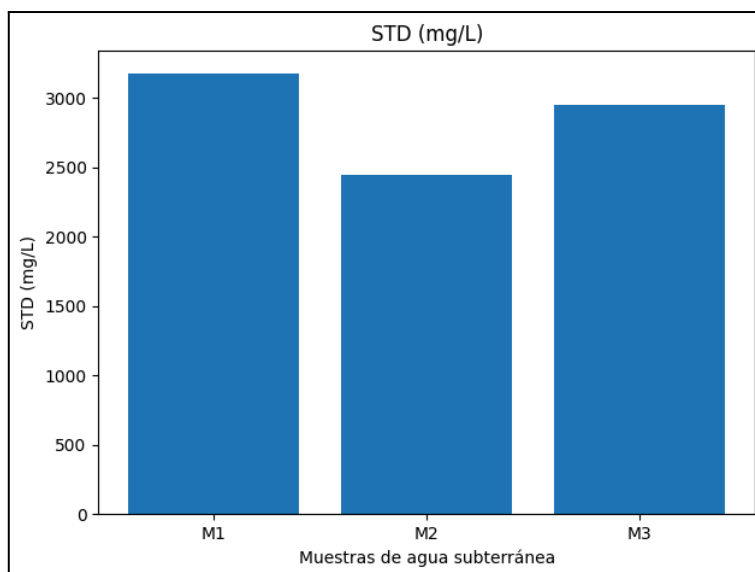
Figura 07: Sólidos Totales Disueltos en las muestras (M1, M2 y M3).

Los sólidos totales disueltos (STD) mostraron valores elevados en las muestras M1 (3,180 mg/L), M2 (2,450 mg/L) y M3 (2,950 mg/L), evidenciando una alta mineralización del agua subterránea. Estos valores sugieren la presencia de sales disueltas y otros compuestos químicos producto de procesos de lixiviación.

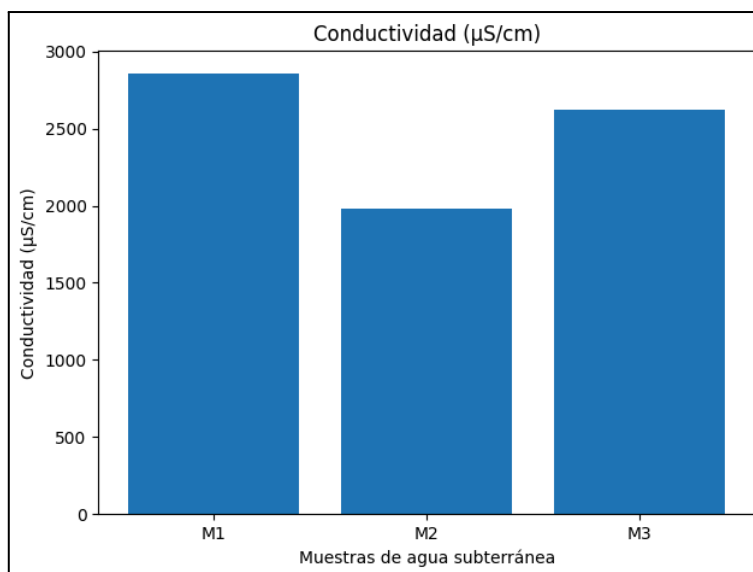
Figura 08: Conductividad eléctrica en las muestras de agua subterránea (M1, M2 y M3).

La conductividad eléctrica presentó una tendencia similar, con valores de 2,860 $\mu\text{S}/\text{cm}$ en M1, 1,980 $\mu\text{S}/\text{cm}$ en M2 y 2,620 $\mu\text{S}/\text{cm}$ en M3, confirmando una elevada concentración de iones disueltos y una alteración de la calidad físico-química del acuífero.

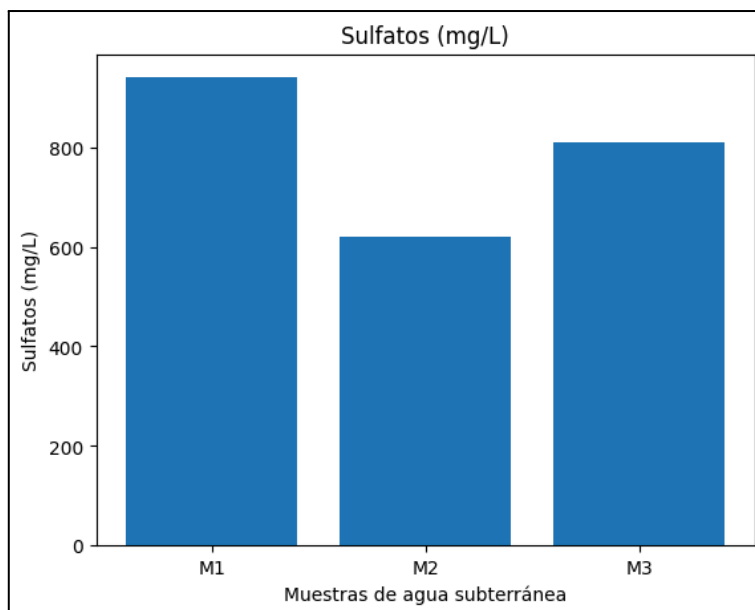
Figura 09: Sulfatos (SO_4^{2-}) en las muestras de agua subterránea (M1, M2 y M3).

Las concentraciones de sulfatos fueron altas en las tres muestras, siendo mayores en M1 (940 mg/L) y M3 (810 mg/L). Este comportamiento puede estar asociado a procesos de disolución de materiales minerales y a la influencia de residuos sólidos, evidenciando una alteración química del agua subterránea en los pozos cercanos al botadero.

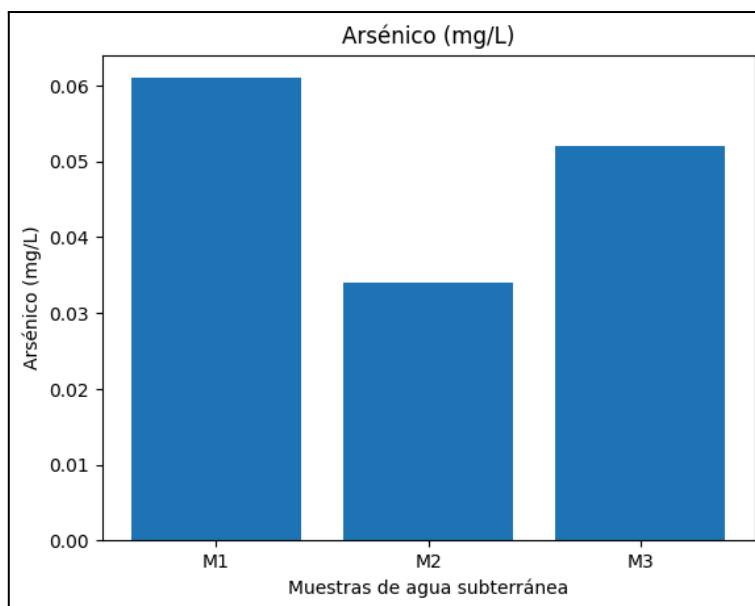
Figura 10: Arsénico (As) en las muestras de agua subterránea (M1, M2 y M3).

Interpretación: En la Figura 9 se aprecia que la concentración de arsénico es mayor en M1, seguida de M3, mientras que M2 presenta el menor valor. La presencia de este metal pesado en todas las muestras evidencia una alteración química del agua subterránea y una posible influencia de fuentes contaminantes externas.

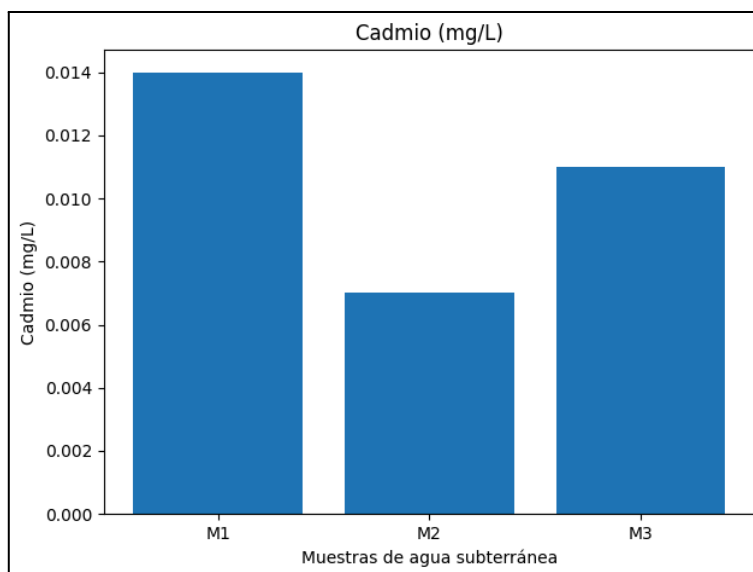
Figura 12: Cadmio (Cd) en las muestras de agua subterránea (M1, M2 y M3).

Interpretación: En la Figura 11 se observa que el cadmio presenta su mayor concentración en M1, seguido de M3, mientras que M2 muestra el valor más bajo. La detección de este metal pesado en las tres muestras indica una afectación del acuífero por contaminantes de origen antrópico.

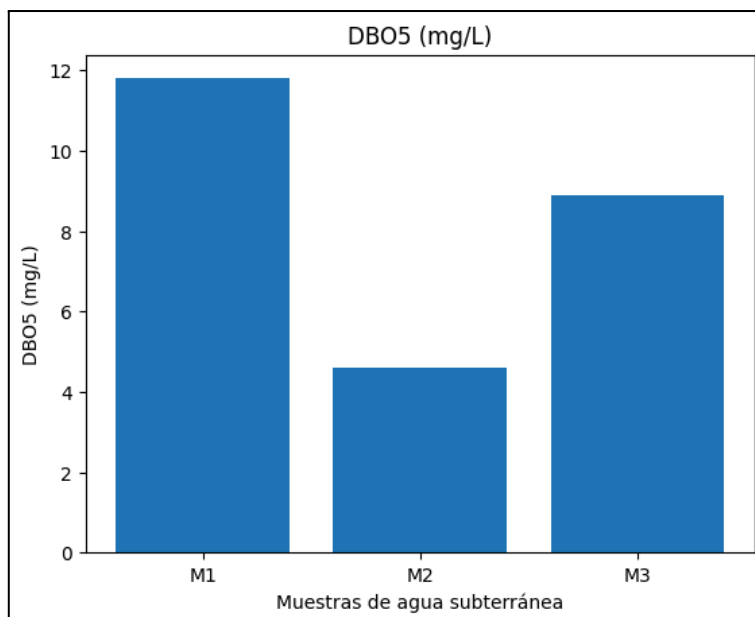
Figura 14: Demanda Bioquímica de Oxígeno (DBO_5) en las muestras de agua subterránea (M1, M2 y M3)

Los valores de DBO₅ (M1: 11.8 mg/L; M2: 4.6 mg/L; M3: 8.9 mg/L) y DQO (M1: 42 mg/L; M2: 21 mg/L; M3: 36 mg/L) indican la presencia de materia orgánica biodegradable y no biodegradable en el agua subterránea. La muestra M1 presentó los valores más elevados, evidenciando una mayor afectación orgánica en los pozos más cercanos al botadero.

Interpretación: En la Figura 13 se observa que la DBO_5 es mayor en la muestra M1, seguida de M3, mientras que M2 presenta el valor más bajo. Estos resultados indican una mayor presencia de materia orgánica biodegradable en las muestras M1 y M3.

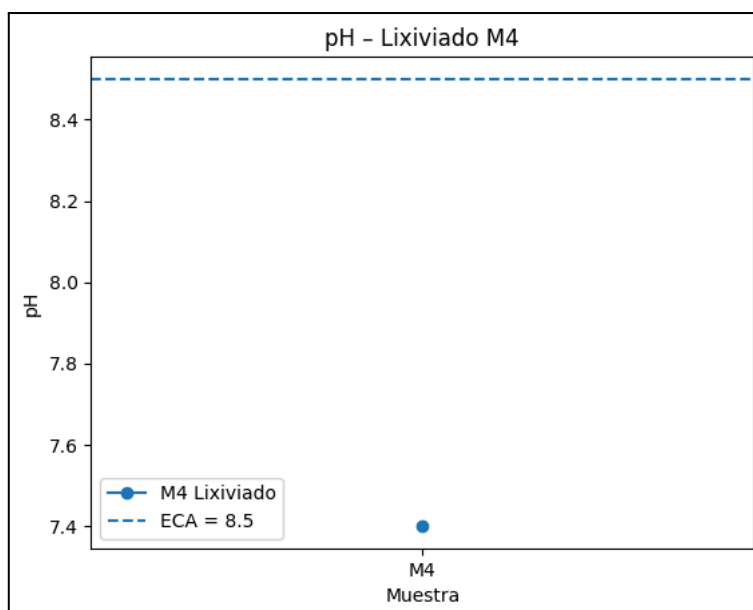
Figura 16: pH del lixiviado (M4).

El pH del lixiviado M4 fue de 7.4, indicando una condición ligeramente alcalina y cercana a la neutralidad. Este valor sugiere que el lixiviado se encuentra en una etapa de estabilización intermedia del proceso de degradación de los residuos sólidos, característica de botaderos municipales donde coexisten fases aeróbicas y anaeróbicas de descomposición.

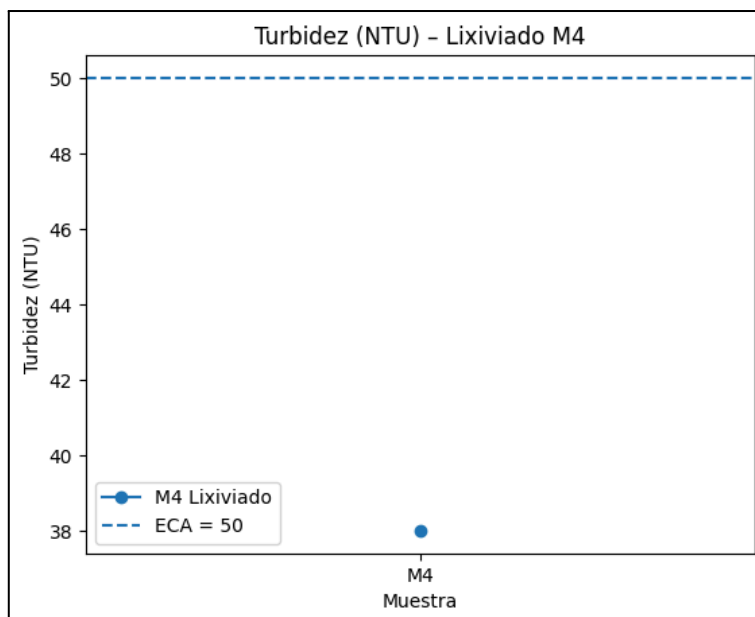
Figura 17: Turbidez del lixiviado (M4).

La turbidez del lixiviado M4 alcanzó un valor de 38 NTU, lo que evidencia una alta presencia de sólidos en suspensión, asociados principalmente a partículas finas, materia orgánica en descomposición y compuestos coloidales. Este resultado refleja la naturaleza heterogénea del lixiviado y su elevado potencial de transporte de contaminantes.

Interpretación: La turbidez registrada fue de 38 NTU, evidenciando una elevada presencia de partículas en suspensión. Este resultado refleja la alta carga de sólidos finos, materia orgánica y compuestos coloidales propios de los lixiviados generados por la degradación de residuos sólidos municipales.

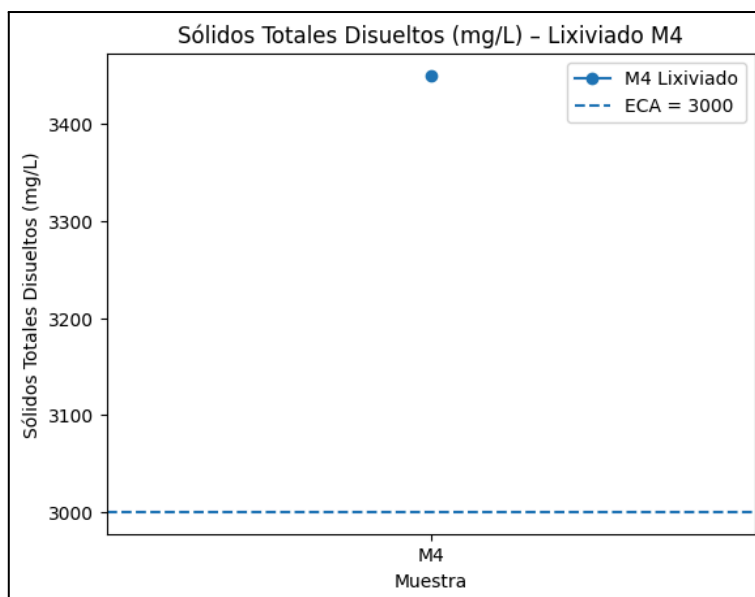
Figura 21: Sólidos Totales Disueltos del lixiviado (M4).

Los sólidos totales disueltos (STD) alcanzaron una concentración de 3,450 mg/L, reflejando una alta mineralización del lixiviado. Este valor evidencia la presencia de sales, metales y otros compuestos químicos disueltos provenientes de la degradación de los residuos sólidos.

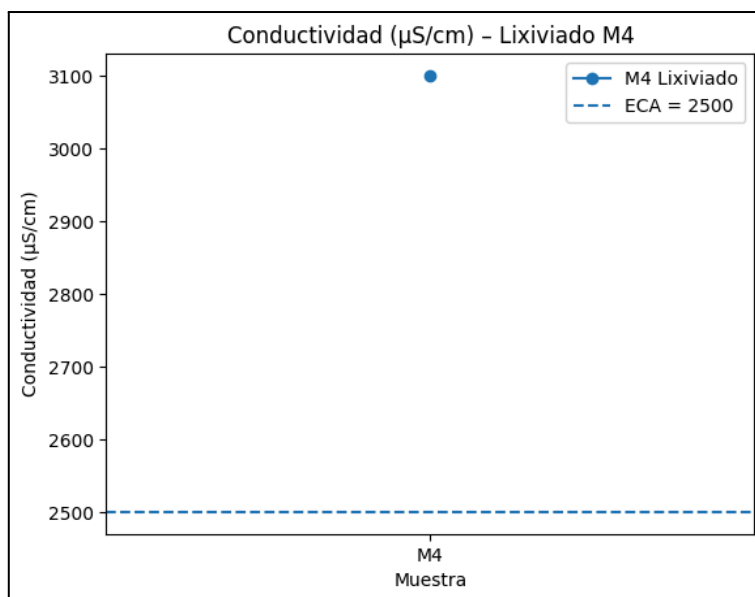
Figura 22: Conductividad eléctrica del lixiviado (M4).

La conductividad eléctrica fue de 3,100 $\mu\text{S}/\text{cm}$, lo que confirma una elevada concentración de iones disueltos y una fuerte capacidad del lixiviado para alterar la composición química de los suelos y aguas subterráneas en caso de infiltración.

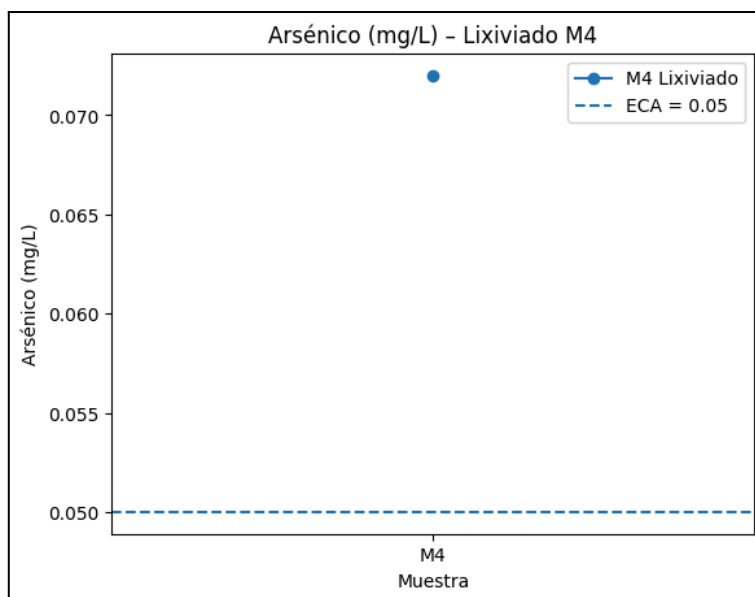
Figura 24: Concentración de arsénico (As) en el lixiviado (M4).

Interpretación: El arsénico presentó una concentración de 0.072 mg/L, evidenciando la presencia de metales pesados en el lixiviado. Este metal puede movilizarse fácilmente hacia el subsuelo, representando un riesgo ambiental y sanitario significativo.

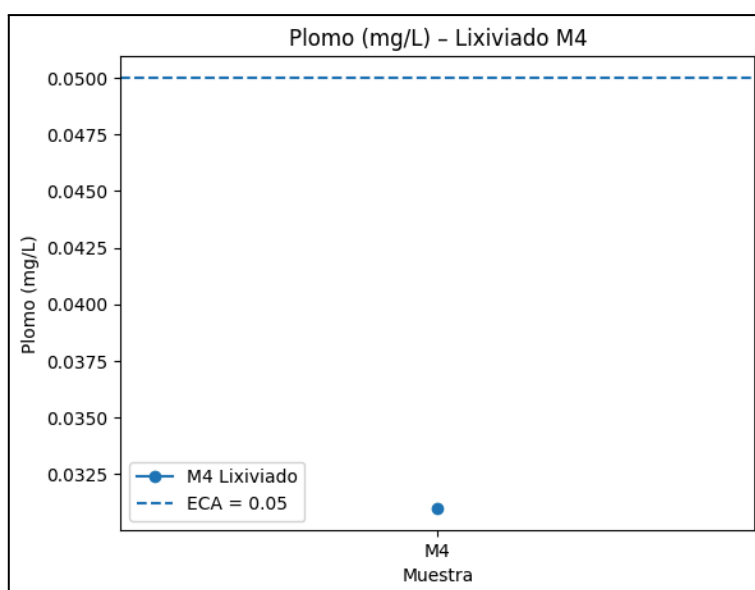
Figura 25: Concentración de plomo (Pb) en el lixiviado (M4).

Interpretación: El plomo alcanzó una concentración de 0.031 mg/L, indicando la presencia de residuos peligrosos en el botadero. Aunque su concentración es moderada, su carácter bioacumulativo lo convierte en un contaminante de alto riesgo.

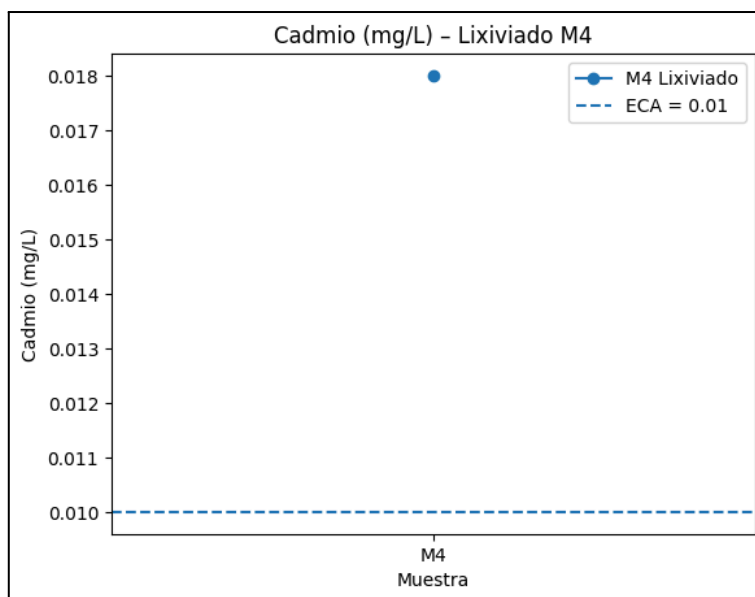
Figura 26: Concentración de cadmio (Cd) en el lixiviado (M4).

Interpretación: El cadmio presentó un valor de 0.018 mg/L, reflejando una concentración relevante de este metal pesado. Su presencia está asociada a residuos electrónicos, baterías y plásticos, y constituye un riesgo potencial para los ecosistemas y la salud humana.

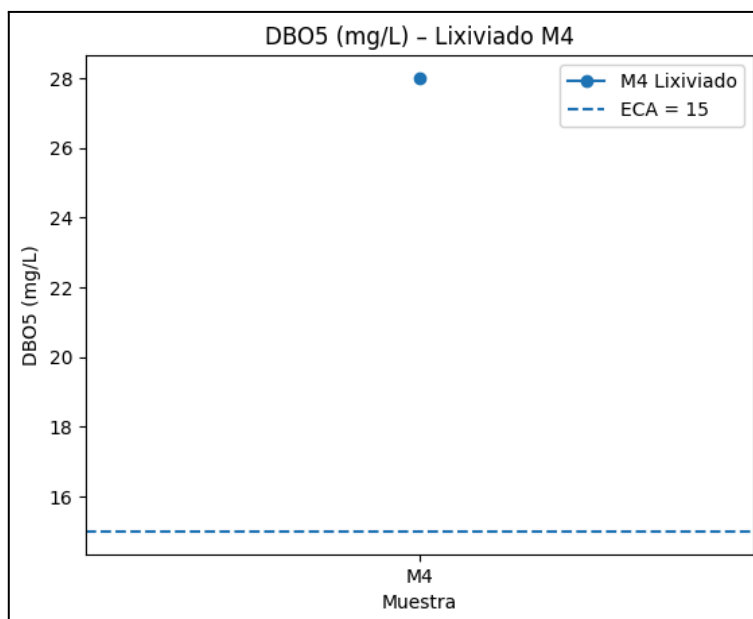
Figura 28: Demanda Bioquímica de Oxígeno (DBO₅) del lixiviado (M4).

La demanda bioquímica de oxígeno (DBO₅) alcanzó un valor de 28 mg/L, mientras que la demanda química de oxígeno (DQO) fue de 75 mg/L. Estos valores evidencian una alta carga de materia orgánica biodegradable y no biodegradable, característica de lixiviados provenientes de residuos sólidos municipales, y confirman su elevado potencial contaminante.

Interpretación: La DBO₅ alcanzó un valor de 28 mg/L, indicando una alta carga de materia orgánica biodegradable. Este resultado confirma la actividad biológica intensa en el lixiviado y su capacidad para consumir oxígeno en cuerpos receptores.

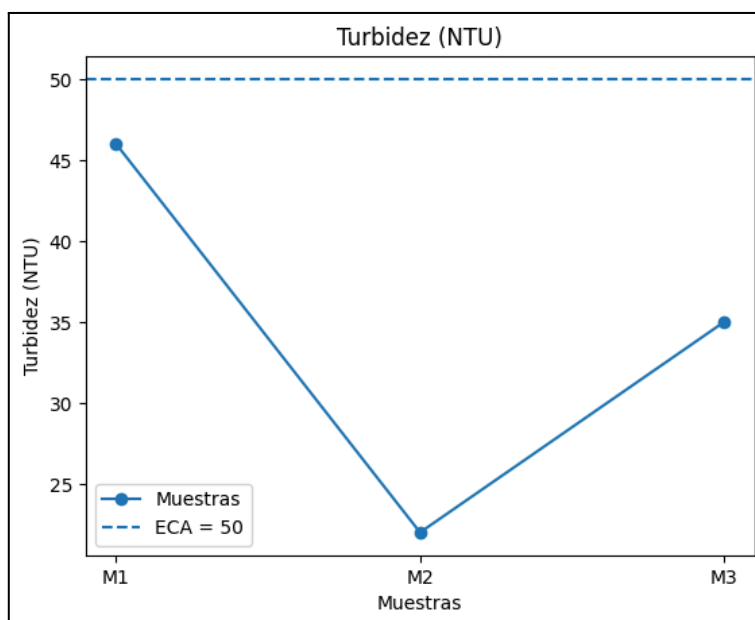
Figura 31: Comparación de la turbidez del agua subterránea con el ECA.

Interpretación: La turbidez mostró valores de 22 a 46 NTU en las muestras analizadas, encontrándose por debajo del valor máximo permitido por el ECA. No obstante, los valores relativamente elevados, especialmente en M1, evidencian la presencia de partículas suspendidas que podrían estar asociadas a la infiltración de lixiviados o a materiales finos del subsuelo.

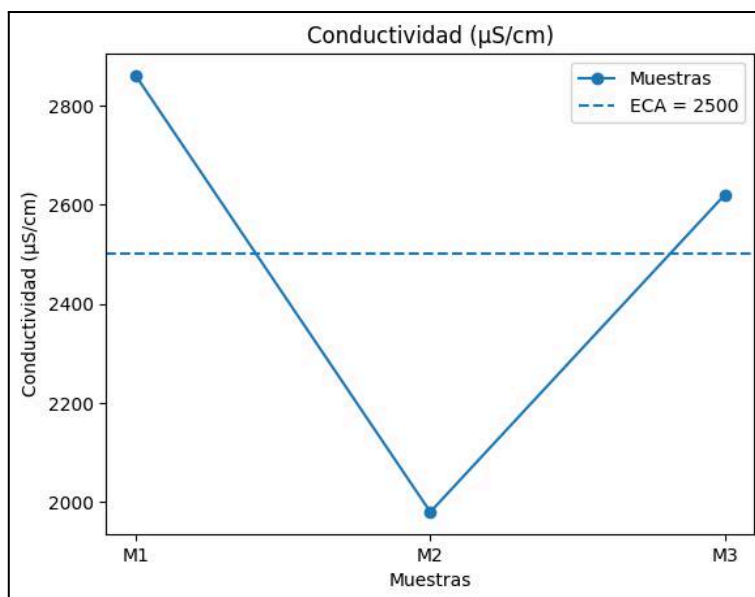
Figura 36: Comparación de la conductividad eléctrica con el ECA.

Interpretación: La conductividad eléctrica en M1 y M3 supera el límite establecido por los ECA, evidenciando una alta concentración de iones disueltos. Este parámetro confirma la alteración de la calidad del agua subterránea por infiltración de lixiviados.
