### ESCUELA PROFESIONAL DE INGENIERÍA AMBIENTAL

## TESIS

### VARIACIÓN DE LA CALIDAD DEL AGUA DEL RÍO CABANILLAS POR EFECTO DEL VERTIMIENTO DE AGUAS RESIDUALES DE LA LAGUNA DE OXIDACIÓN DEL DISTRITO DE CABANILLA, PUNO - 2026

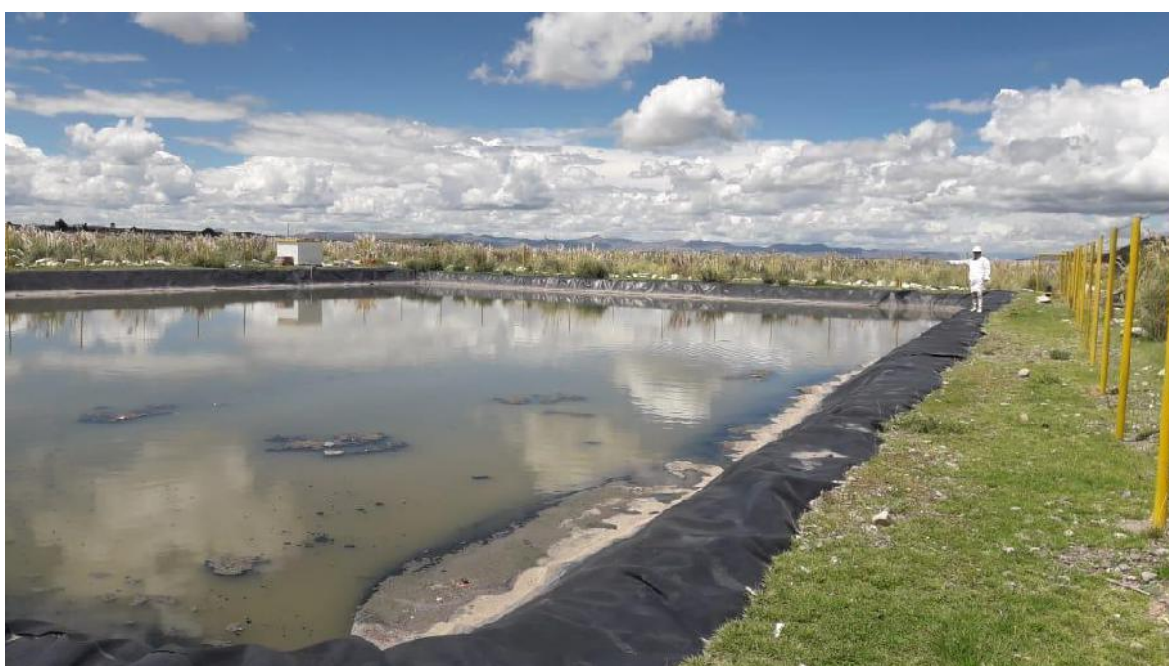
Figura. 02. LAGUNA DE OXIDACIÓN DEL DISTRITO DE CABANILLA SEÑALANDO LA  
SALIDA  
HACIA EL RÍO

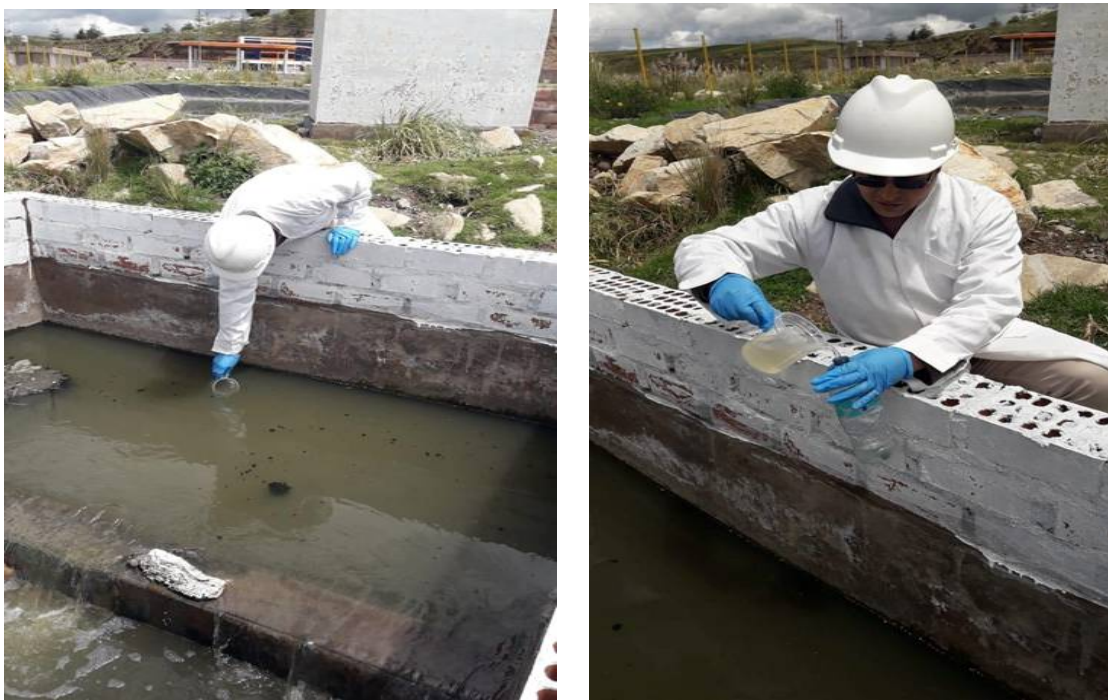
Figura. 03. TOMA DE MUESTRA DE DESARENADOR DE PUNTO DE SALIDA

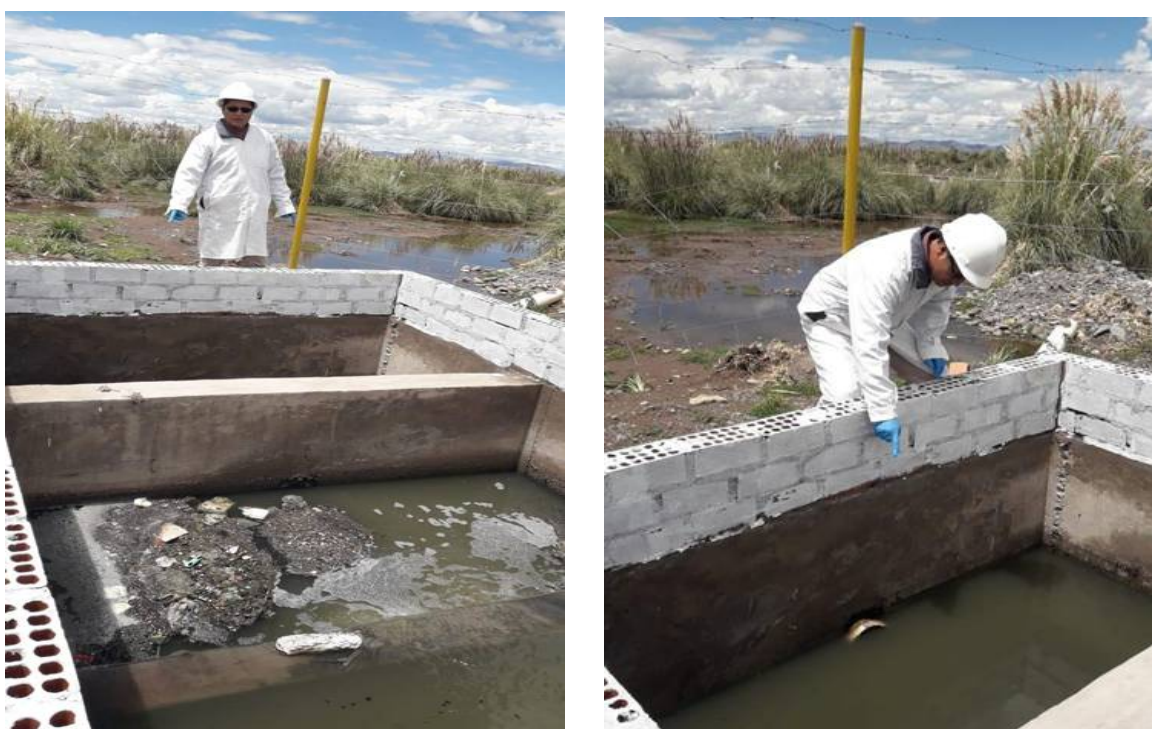
Figura. 04. TUBO DE SALIDA DEL DESARENADOR HACIA AL RÍO

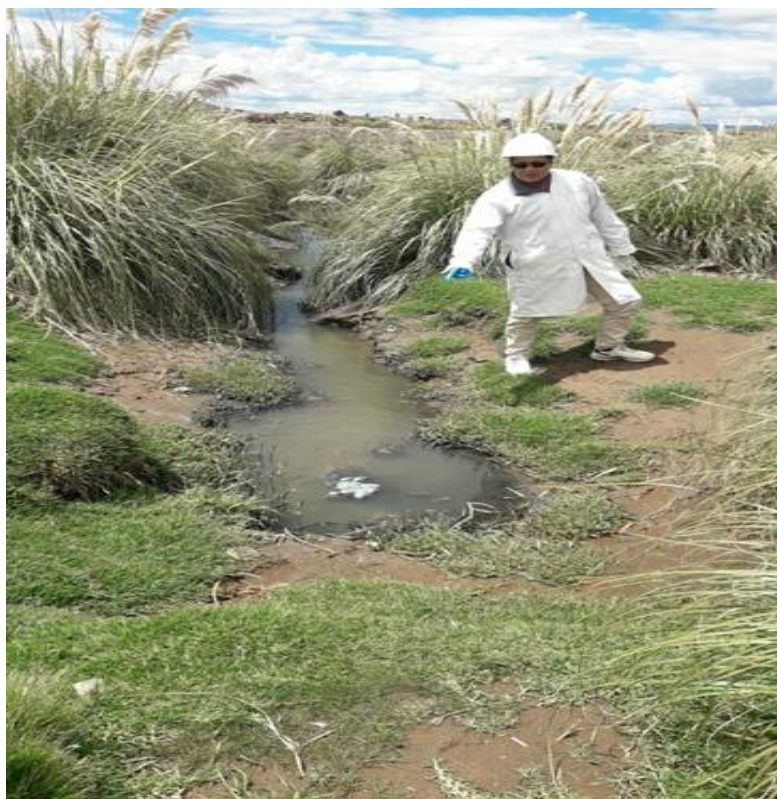
Figura. 05. SALIDA DEL VERTIMIENTO HACIA AL RÍO CABANILLAS

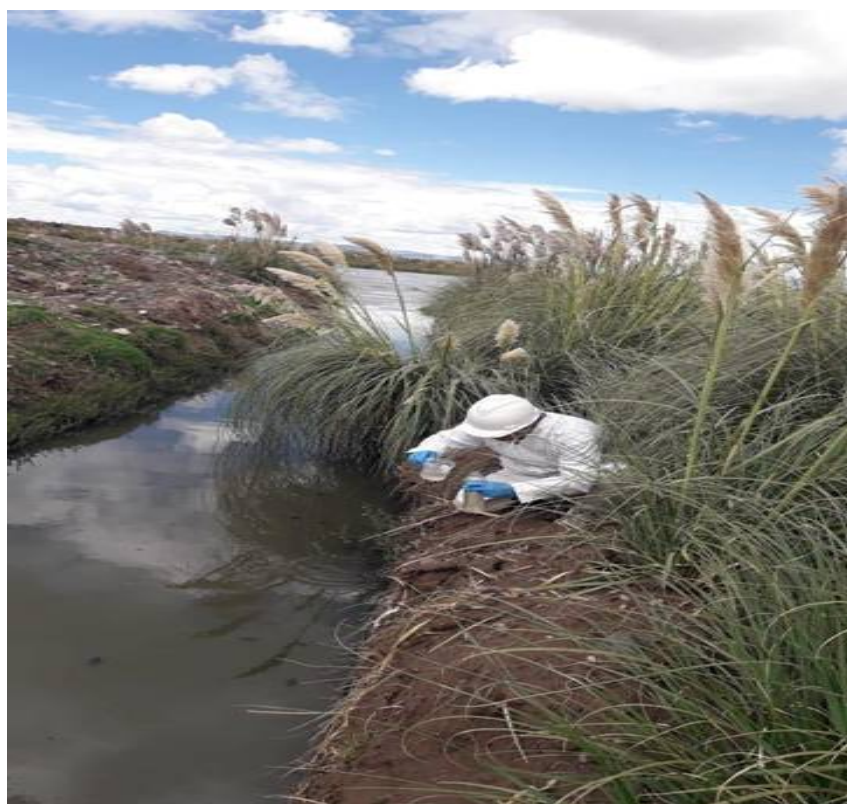
Figura. 06. TOMA DE MUESTRA CANAL DE SALIDA

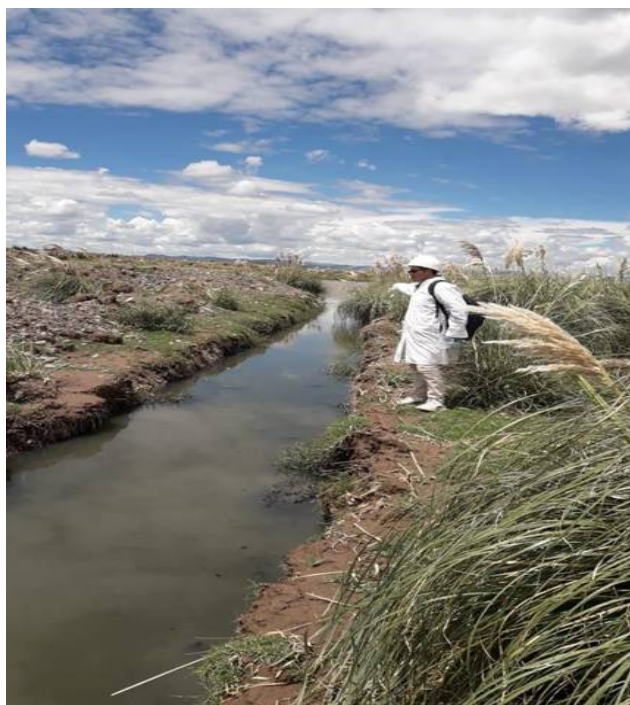
Figura. 07. CANAL DE SALIDA HACIA AL RÍO CABANILLAS

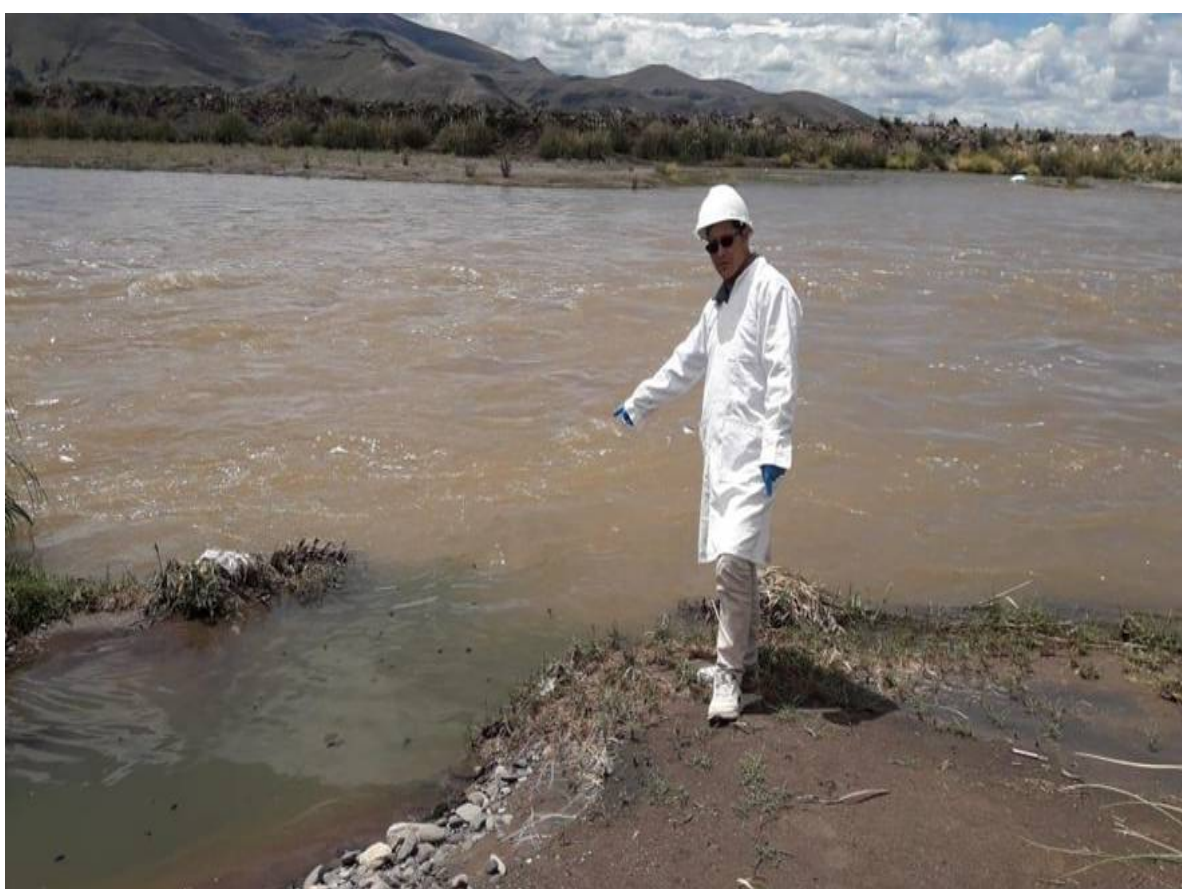
Figura. 08. ENTRADA DE LA LAGUNA DE OXIDACIÓN DE CABANILLA AL RÍO  
CABANILLAS

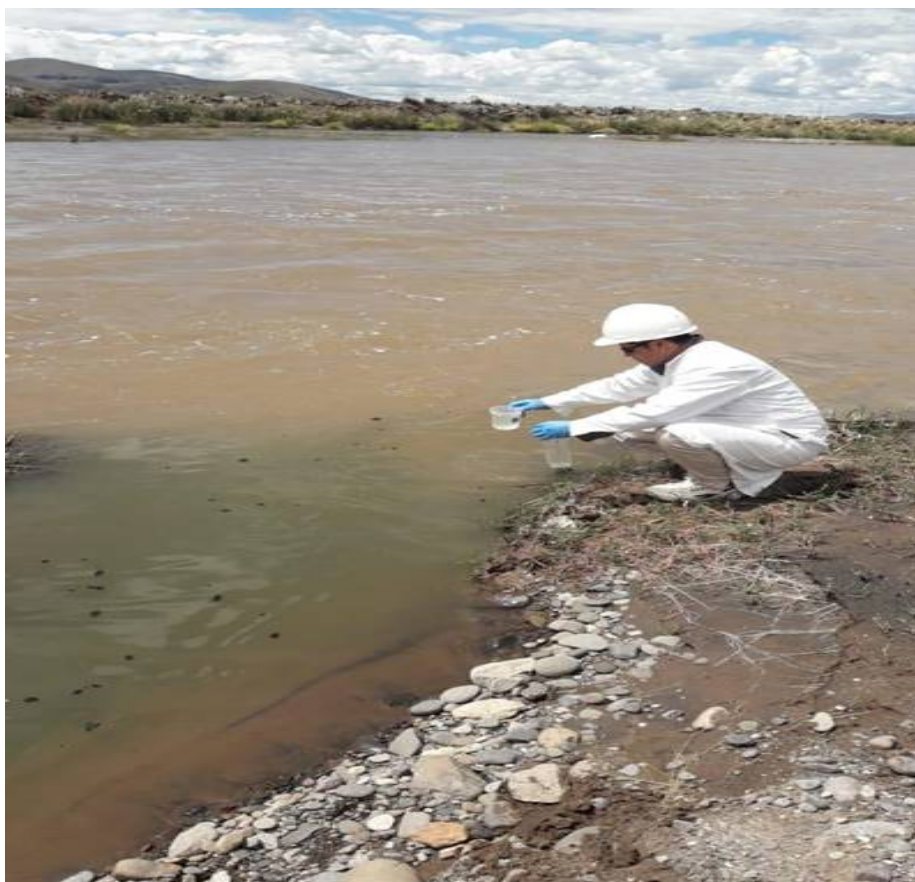
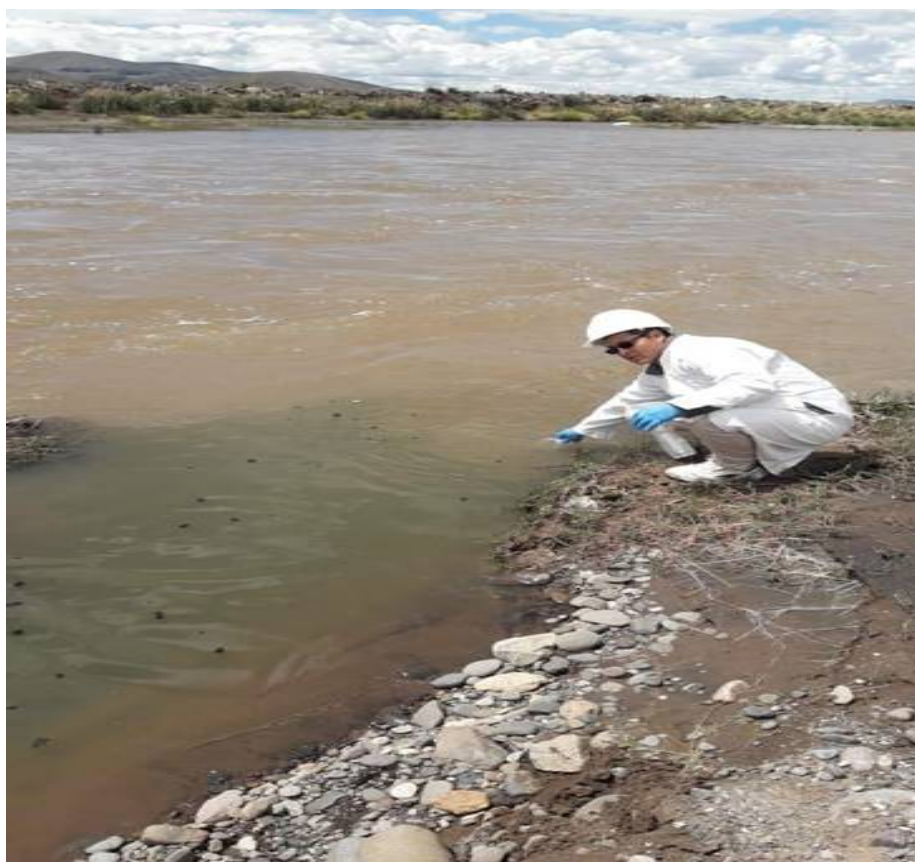
Figura. 09. TOMA DE MUESTRA EN LA ENTRADA AL RÍO CABANILLAS
